## Schutzverordnung

vom 25. Oktober 2010<sup>1</sup>

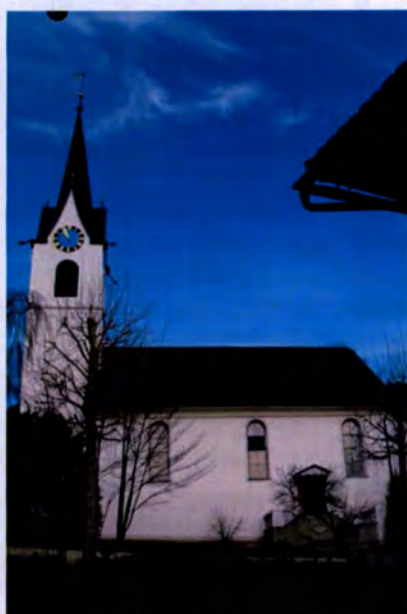
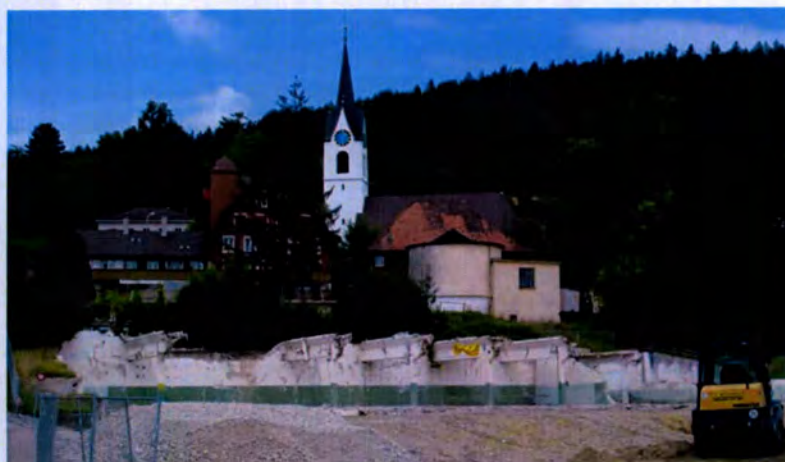
Schlichter Predigtraum mit polygonal gebrochenem Chorabschluss, alles unter einem Walmdach. Längsseits 3 Fensterachsen (Rundbogenöffnungen). Stirnseitig der Turm, in die Giebelachse gesetzt, mit Spitzhelm über vierseitig angeordneten steilgieblig-gotisierenden Wimpergen. Darin die Uhr. Durch das Turmgeviert führt ein kreuzgewölbter Korridor zum Westportal (rundbogig wie die Seitenportale, Türe in Nussbaumholz, kostbar geschmiedetes Schloss). Südseitig unter klassizistischem Vordach das Seitenportal, das aussen über eine sehr wohlproportionierte Treppenanlage (fünfläufig) erreichbar ist. Letztere in Sandstein ausgeführt, mit neugotischem, feingliedrigem Eisengeländer. Diese Anlage kam 1858 hinzu. Veränderung und Erhöhung des Turms 1901. Im Innern Predigtsaal mit Westempore. Am Spiegelgewölbe duftiger Rokokostuck mit Evangelisten und Putten, Peter und Andreas Moosbrugger zugeschrieben. Taufstein von 1766 mit den Initialen des Baumeisters.

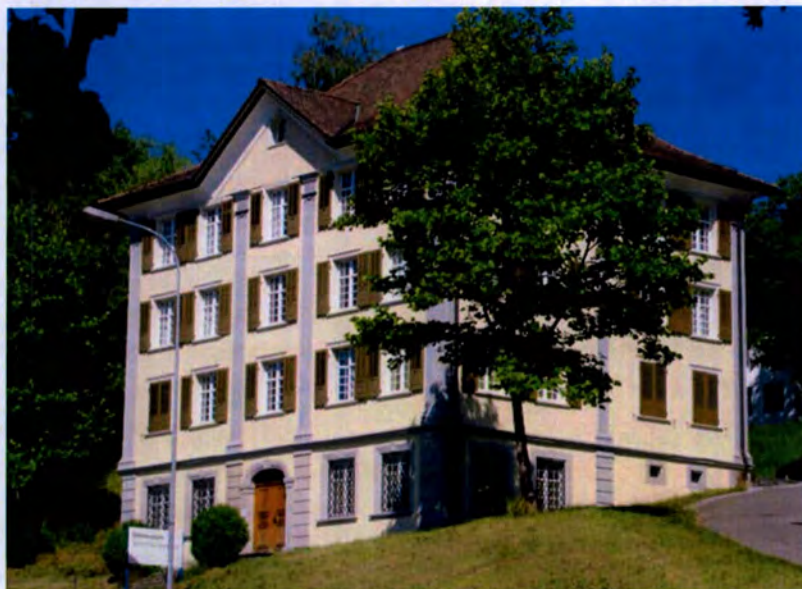
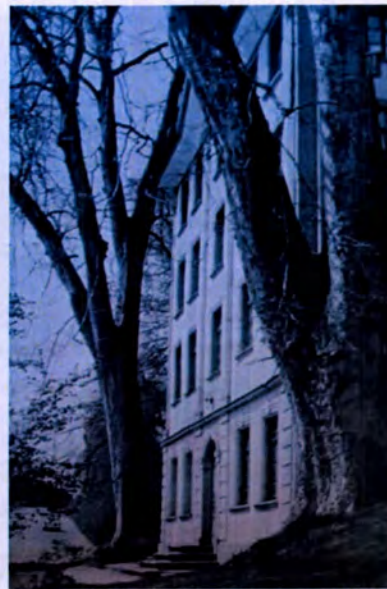
Historische Aufnahme mit den Platanen.

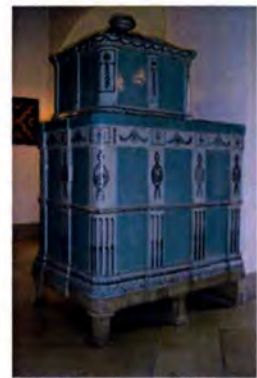
Der Ofen von 1809 (jetzt Hist. Museum St. Gallen):

Schade, dass im Hausinnern nichts mehr da ist. Das Ortsmuseum könnte eine Aufwertung erfahren, wenn der Ofen, der jetzt im Historischen Museum St. Gallen steht, wieder zurück in sein angestammtes Haus kommen würde.

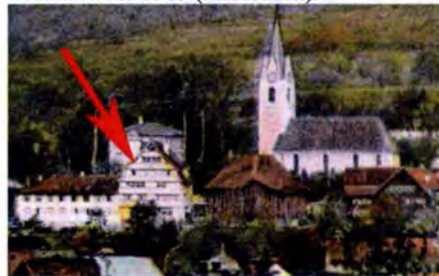
Postkarte vor 1905 (Ausschnitt):

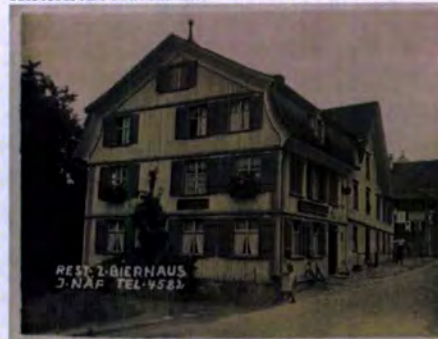
Historische Aufnahme:

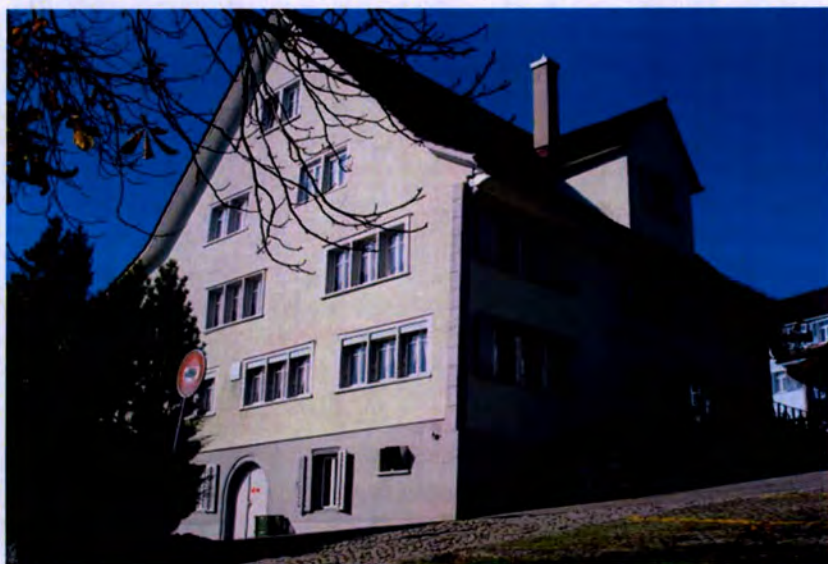
105

Kubisch geschlossener Baukörper in attraktiver Hanglage mit steilem, stehendem Giebel, an den Traufen geknickt. Zwei hochgestellte, schmale Querhäuser in beiden Dachflächen. Holzkonstruktion, wohl Strickbau, Reihenfenster. Das Erscheinungsbild weist ins späte 17. oder frühe 18. Jh. Interessant sind die knappen Dachvorsprünge ohne Pfettenköpfe. Fassaden verputzt. Talseitig gemauertes Sockelgeschoss mit einem historischen Rundbogeneingang in den Keller, innen Kellergewölbe. Der zweite Rundbogen ist neu. Südfront mit Rollläden an den Fenstern und entsprechenden Kästen, Ostseitig Klappläden aus Holz. Hier der Eingang in die Gaststube. Diese mit neuzeitlicher Vertäferung, worunter sich noch mit Sprüchen beschriebene Deckenbalken befinden sollen (Damaris Koller), folgenden Wortlauts:

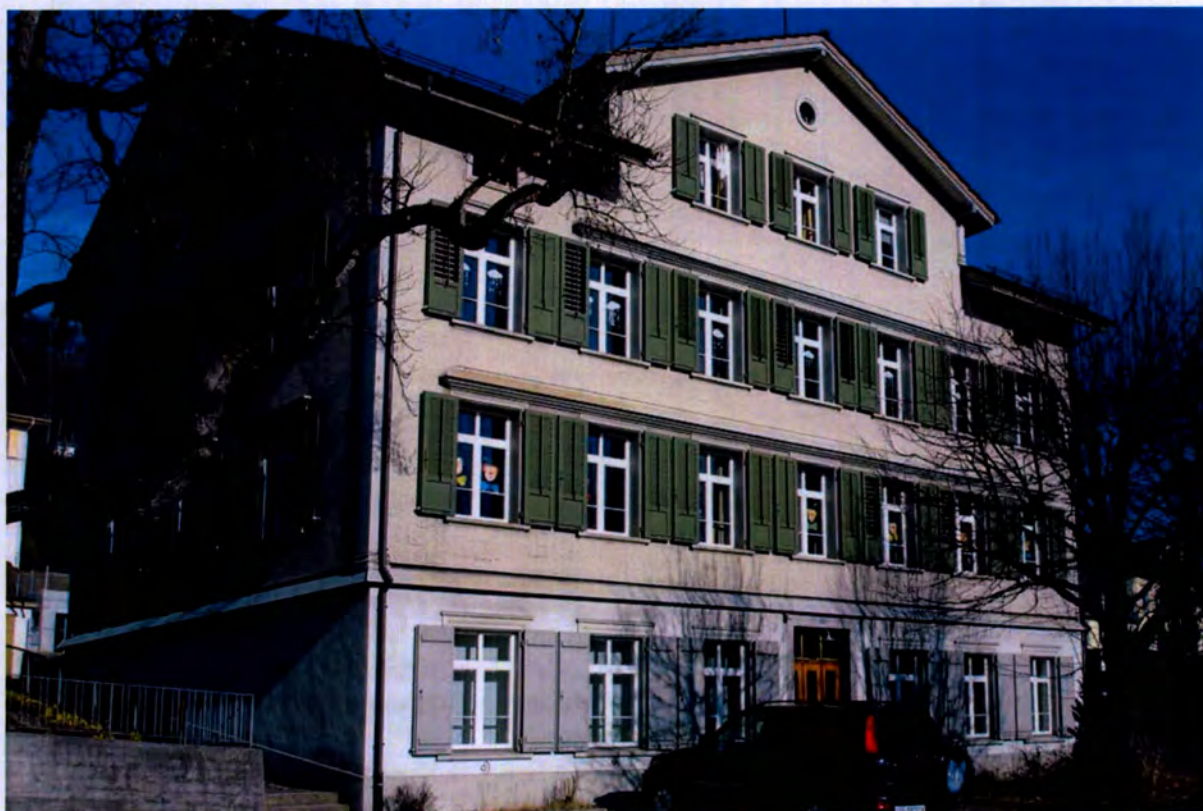
107

Stattliches Gebäude aus der späten Biedermeierzeit. Drei Geschosse und Kniestock. Satteldach. Darin breiter Quergiebel mit 3 Fenstern in der Symmetrieachse. 7 Fensterachsen, 2 Obergeschosse über der gemauerten Sockelzone. Darin eingemittet der Eingang. Die Axialsymmetrie wird noch betont durch einen Okulus im Firstfeld des klassizistischen Quergiebels. Lisenen. Die Fenster mit Jalousieläden aus Holz, diese im Sockel ohne Jalousien. Über den Obergeschossfenstern durchlaufendes Profilgesimse. Rückfront mit Treppenhausrisalit. Das ganze Haus ist restauriert, das Meiste an den Details ist erneuert oder neu, unter Bewahrung der Raumstrukturen. Fassaden: Rundschindeln in Eternit, Rahmungen, Lisenen etc. in Holz. Neue Fenster mit korrekter, aber etwas grober Sprossierung. Das Haus hat eine ganz hervorragende Farbgebung. Vorzone: 2 Buchen flankieren den Eingang, Innen: Brusttäfelerung und Geländer stilgerecht, aber neu.

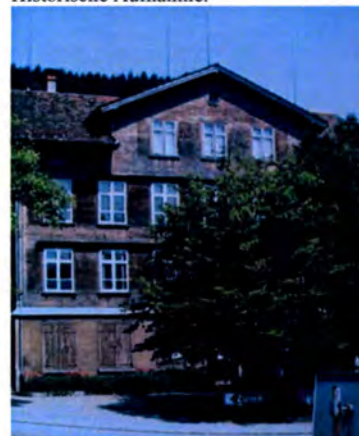
Historische Aufnahme:

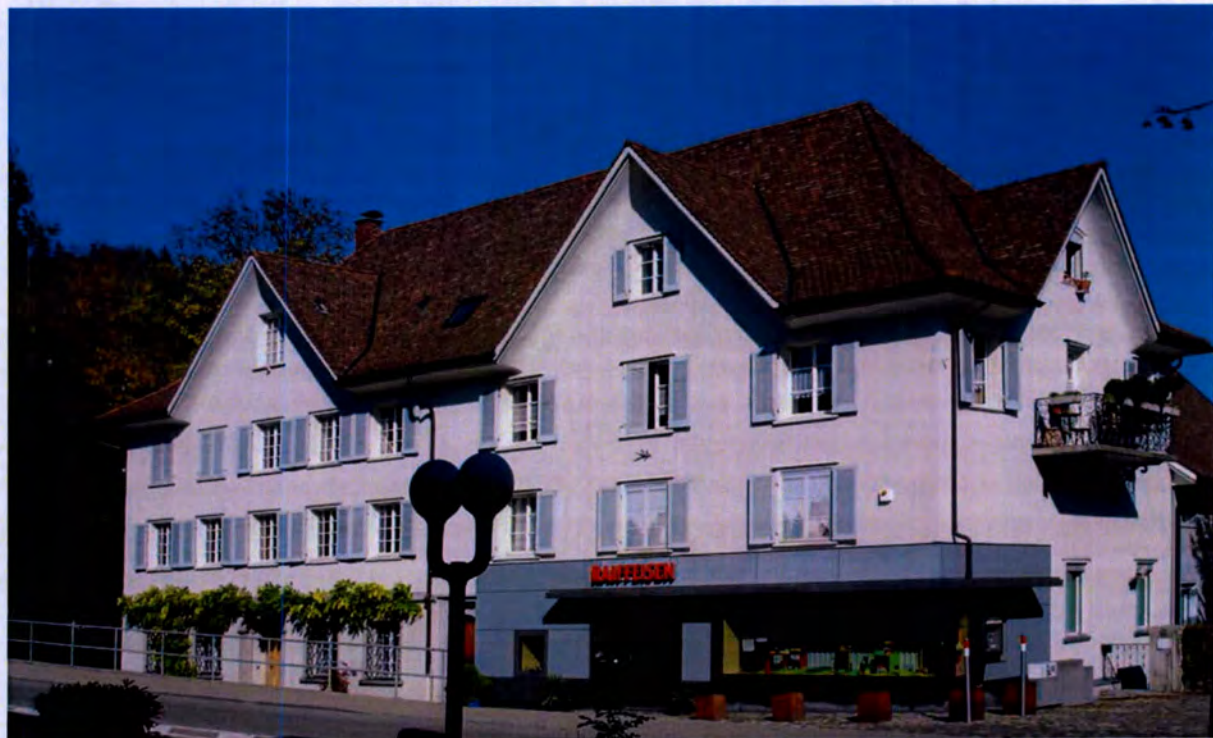
Klassizistisches zweiteiliges Haus unter Walmdach mit zwei Zwerchgiebeln an der Strassenfront. Im Kern Strickbaukonstruktion, die südliche Hälfte nach Damaris Koller in Riegelbauweise (ursprünglich Stallungen enthaltend. Auf der Lithographie von Isenring aber bereits befenstert). Prächtiges Korbbogenportal mit gestemmter Türe. Türklopfer als Löwenkopf. Hübsche Eingangstüre auch am Nebenhaus. Dort moderne Ladenfront der Raiffeisenbank. Diese wirkt ausgesprochen als Kontrast, wie vorgesetzt. Im Innern des Haupthauses wertvolle Bestandteile (siehe unten). Vorplatz gepflästert, die südliche Vorzone ansprechend gestaltet. Gegen die Uze Garten mit Baumbestand. Rückwärtige Anbauten.

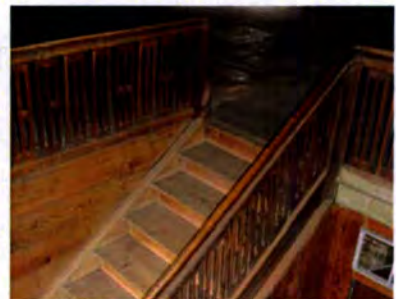
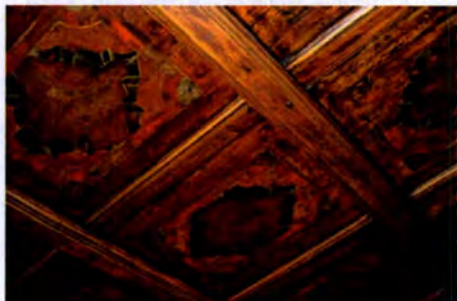
### Details:

Die neueren rückwärtig dazugekommenen Anbauten sind veränderbar. Die Nebengebäude im ehemaligen Garten ebenfalls. Am Haupthaus war das Giebelfenster ursprünglich oval (innen noch sichtbar). Eine Rückführung wäre stilistisch sehr schön. Die moderne Ladendisposition wirkt wie eine davor gestellte Tafel. Ich denke nicht, dass sie ewig bleiben muss.

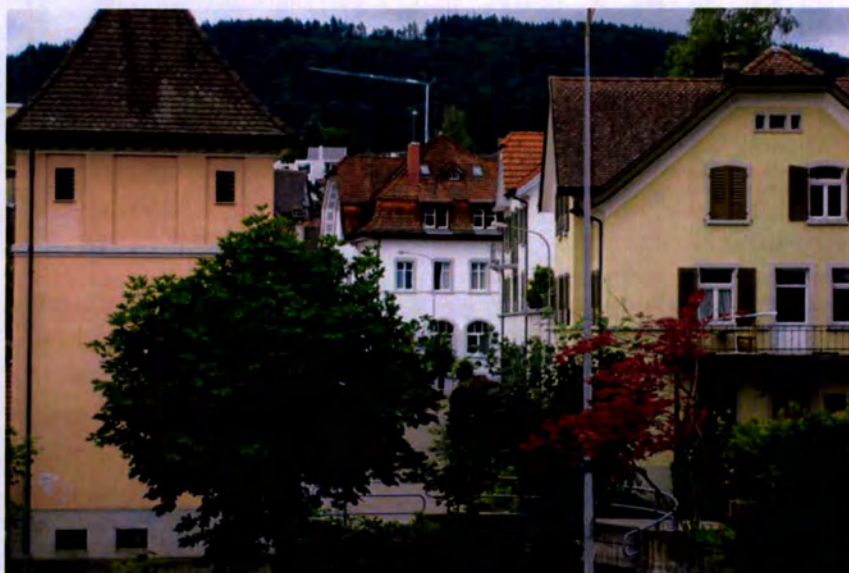
109

Dieser kleine Bau möbliert den Raum, wie ein hübscher Schrank ein Zimmer möbliert. Aus den Anfängen der Elektrifizierung unserer Dörfer stammend und von rein technischer Funktion, suchte man damals die architektonische Einbettung in bekannte historische Bauformen, um den Baukörper für das Auge verträglich zu machen.

Hier kam man auf den Turm. Der Bau lehnt sich an den Typus von Mauertürmen in kleinen Städten an. Im Grundriss quadratisch, gedrunken, mit sanft ausgezogenem Zeltdach. Ein umlaufendes Gurtgesimse gliedert den Körper in der Höhe. Details machen das Ganze hübsch und binden den Körper in die Epoche zwischen 1910 und 1920 ein. Gewisse neoklassizistische Elemente fallen auf: zum Beispiel der Zahnschnittfries unter der Traufkante, die symmetrische Gliederung der Fronten, Der Eingang mit dem aufgestellten Rautenfenster, die Kunststeinrahmung. Gute Farbgebung.

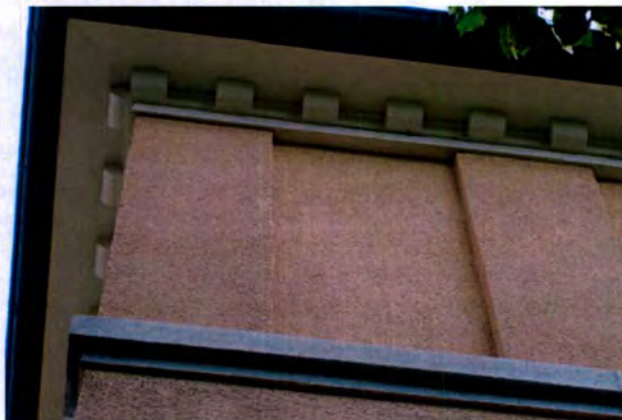
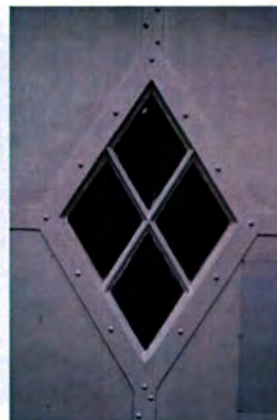
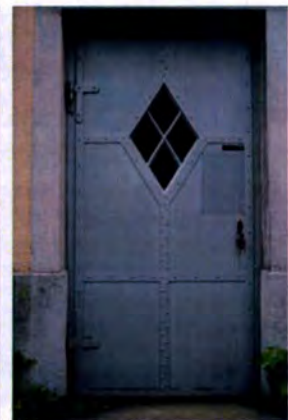
**Details:**

| authentischer Zustand | ● ● ● ● | Komplett erhalten, inklusive der Eingangstüre und dem Fenster oberhalb der Tür. |

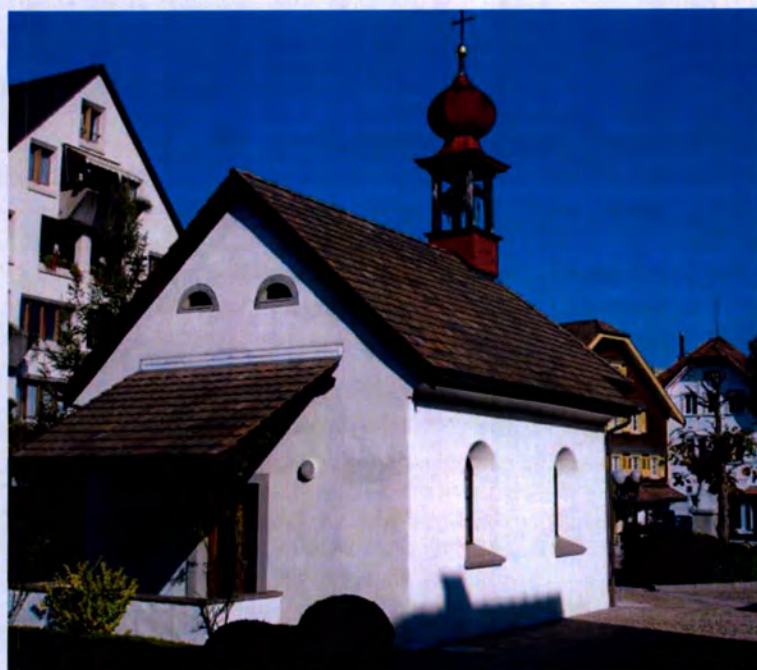
110

Kleine Kapelle. Eingezogenes polygonales Chörlein. Satteldach. Fassade gegliedert durch Rundbogenfenster. Dachreiter mit offenem Glockenstuhl und Zwiebelhaube. Westfront mit zwei lunettenförmigen Fenstern in der Giebelzone. Einfaches Vorzeichen unter Pultdach. Eingangspartie mit gestemmter Hartholztür nicht original). Gekehlte und verputzte Dachuntersicht.

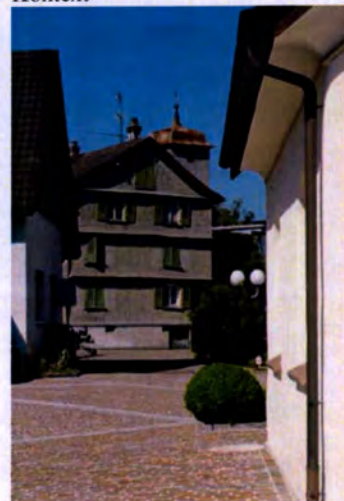
Kontext

Die Kapelle steht mitten auf dem Dorfplatz, dessen Gestaltung die Kapelle einbezieht. Sie bildet dessen Mittelpunkt und Augenstern. Aber die dicht am Baukörper stehende Tanne passt nicht. Wichtig ist, dass die südlich gelegene Bauzeile ihr historisches Gesicht bewahrt, sonst wäre die Kapelle isoliert und würde verloren wirken. Ein Blick auf eine alte Aufnahme zeigt, wie sehr die Kapelle einst eingegliedert war in das historisch gewachsene Ortsbild.

Die südlich der Kapelle stehende Tanne stört. Auf dem Platz könnte mittels Belagkorrektur eine Beziehung zum Brunnen und den dortigen Bänken geschaffen werden.

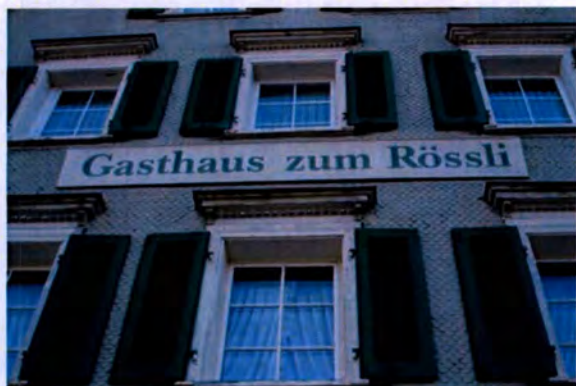
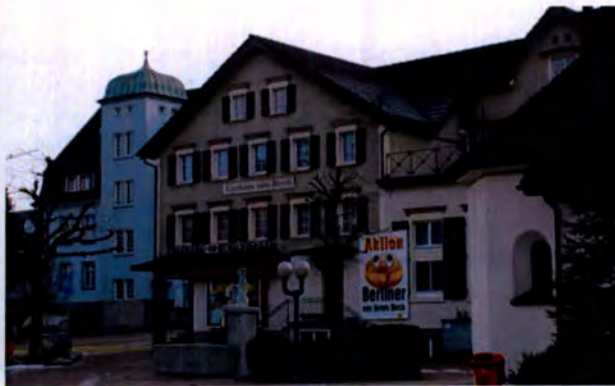
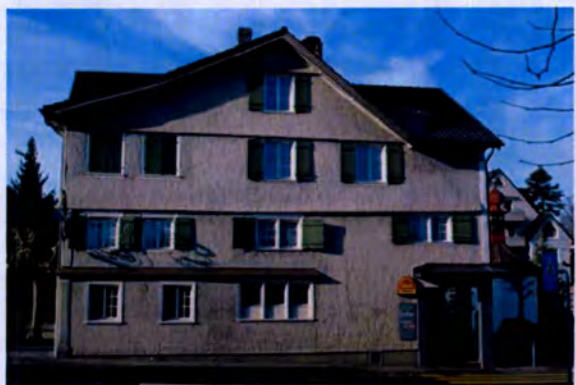
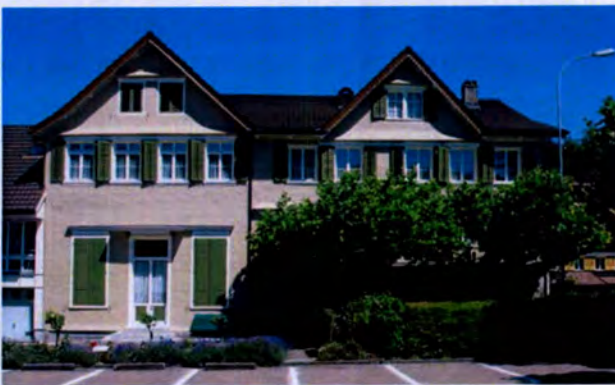
111

Nach allen Seiten mehrfach verändert, an- und umgebaut. Nach allen Seiten zeigt das Anwesen ein je anderes Gesicht. Gesamterscheinung mittleres 19. Jahrhundert, im Kern aber auf das 17. Jahrhundert zurückgehend. Man spürt, dass es sich um ein geschichtsträchtiges Gebäude handeln muss. Repräsentative Nordfront: Breites Satteldach, 5 Fensterachsen, die Einzelfenster mit dem zeittypischen Sturzgebälk (Konsolen mit Zahnschnittfries). Jalousieläden. Rundschindelschirm. Einfache Eckpilaster. Gestemmte Dachuntersicht. Erhöhter Eingang, erreichbar über eine steinerne Doppelpodesttreppe (Eisengeländer). An der Ecke Ladeneinbau. Seitlich angefügt Saalanbau von 1878, Aussenterrasse darüber mit gutem Eisengeländer (Biedermeier). Gegen die Strasse (Ostseite) asymmetrische Giebelfront, unterschiedliche Fensterformate, was auch auf dieser Seite auf diverse bauliche Veränderungen schliessen lässt. Südfront: Haupthaus und Saalanbau in einer Flucht. Das Haupthaus wirkt hier behäbig breit, traufständig und mit Zwerchgiebel, durchgehenden Abwurfkanten über den Fenstern. Der Nebenanbau hochgestellt, mit Giebelfront und symmetrischer Fassadengliederung: unten der Eingang zum Saal, flankiert von zwei hohen Fenstern, mit diesen durch ein darüber hinweg laufendes Abwurfband verbunden. Darüber 4 Einzelfenster. An der ganzen Südfront Holzschlagläden, mehrheitlich mit Jalousien. Rundschindelverschirmung praktisch durchgängig. Wirtshausschild (neu). Die westliche Verlängerung bilden ehemalige Stallungen, jetzt umgebaut zu Wohnungen mit Garagen. Innen: Wirtsstube aufgrund einer Beschädigung der Südseite durch einen Verkehrsunfall 1924 neu ausgestattet, bis heute original erhaltener Zustand; sehr schöner Ofen). Saalbau mit zeittypischer gestemmter Wandvertäferung. Im Obergeschoss „Toggenburger Stube“ mit einfacher

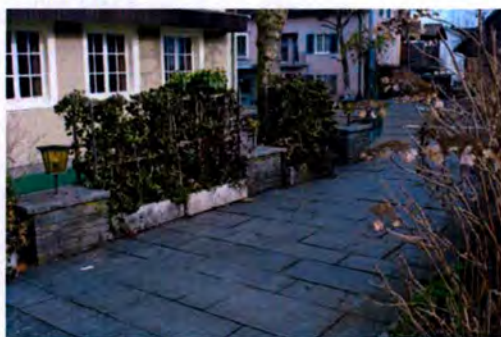
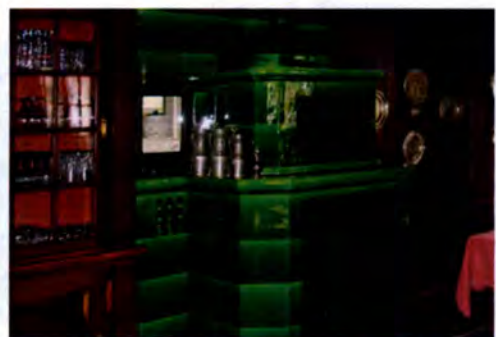
### Details:

Die Gartenwirtschaft ist zu mickrig. Sie sollte vergrössert werden auf Kosten des Durchgangs (siehe Bild).

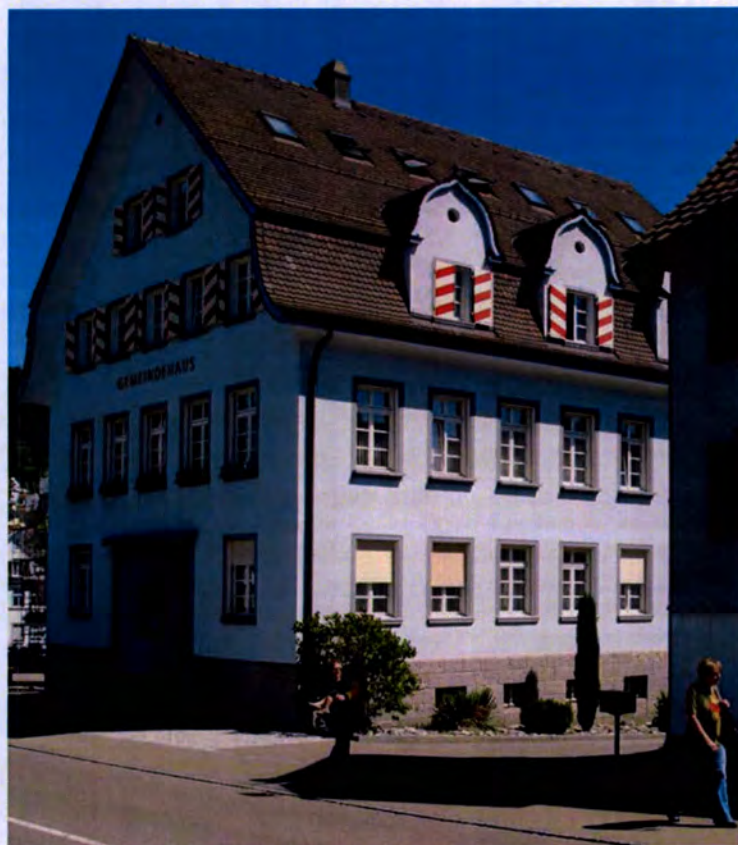
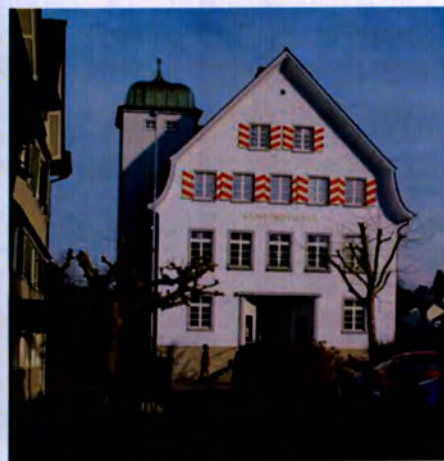
112

Geprägt von der Heimatstilbewegung, schliesst sich die Gesamterscheinung des Hauses an die toggenburgische Formensprache an. Rustizierte Sockelzone, gemauerter Baukörper. Vertiefte Eingangspartie. Giebelfront mit 5 Fensterachsen. Mansardendach mit verputzter, gekehlter Dachuntersicht. Südseits drei sehr hübsche Lukarnen mit geschweiften Giebeln. An der Nordseite ein Treppenhauseanbau, türmchenartig mit barockisierender Haube, abgelesen am Strübihaus, am ehemaligen Gasthaus Post, am Bierhaus, am Tausendseelenhaus. Damit wollte der Architekt den Neubau einbinden in das Oberuzwiler Ortsbild. Die Eingangspartie ist erneuert worden, die hölzerne Pforte verschwunden, an dessen Stelle trat Eisen und Glas. Das Oberlichtgitter aus der Zeit integriert sich gut. Innen:

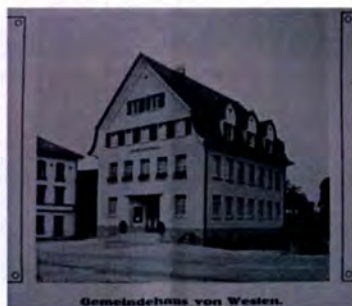
Historische Aufnahme von 1930. Links angeschnitten das heute abgebrochene Nachbarhaus.

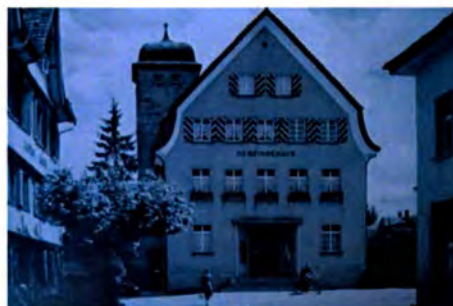
Historische Aufnahme von 1963. Rechts angeschnitten das heute abgebrochene gegenüber liegende Haus.

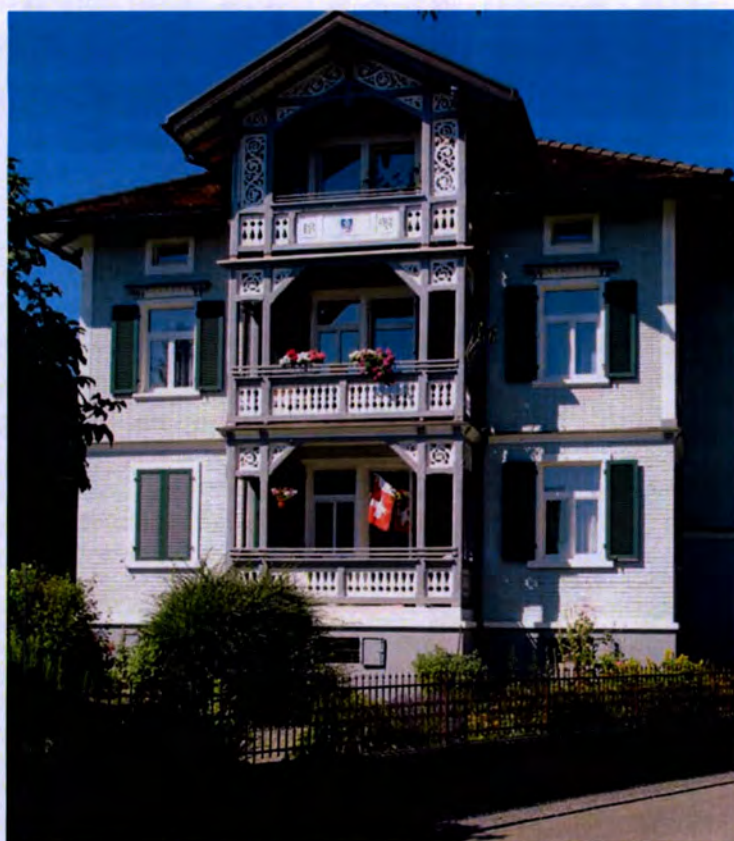
113

Das Oberuzwiler Gemeindehaus aus der Gründerzeit, errichtet ursprünglich als Wohnhaus. Würfelförmiger Baukörper mit Zeltdach. 2 hohe Geschosse mit Kellerzone im Sockel und Kniestock über dem 1. OG. Gemauert (mit sichtbarer Backsteinstruktur) bis über das EG, darüber Holzkonstruktion (Fachwerk, mit Eternit verkleidet), Eckpilaster. Charakteristisch die vorgebaute Verandenanlage in der Mittelachse der Hauptfront, aufwendig, ja üppig mit Laubsägeschmuck ausgestattet. Sie gibt dem Haus seine besondere (laut Damaris Koller „zierliche“) Note. Das verzierte Sparrenwerk an den Dachuntersichten unterstützen den Gesamteindruck. Gegen die Ghürststrasse Treppenhausvorbau mit kleinem Giebel im Dachbereich und grossen, durchgezogenen Treppenhausfenstern (oben bogenförmig verlaufend), unten der Eingang, immer noch durch das Gartentor erreichbar. Überhaupt umgibt der alte Garten mit dem schönen Eisengitter nach wie vor das Haus. Dieser ist, so das harmonische Bild erhalten werden will, ganz wichtig. Man stelle sich an dessen Stelle Parkplätze vor. Exemplarisch zeigt diese Situation die Bedeutung des unmittelbaren Umschwungs für die Stimmung eines Gebäudes.

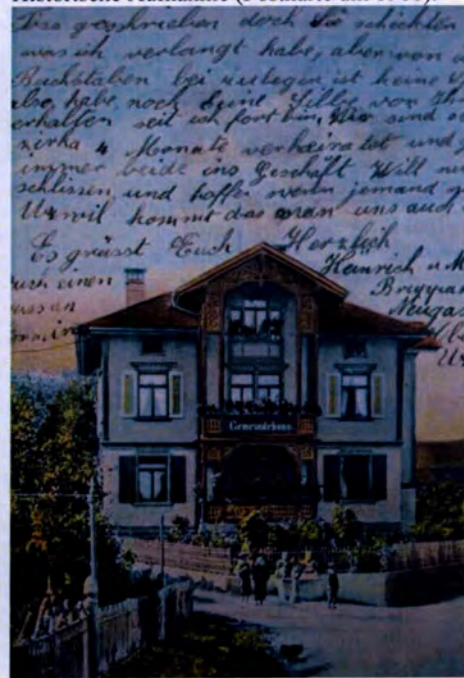
Historische Aufnahme (Postkarte um 1900):

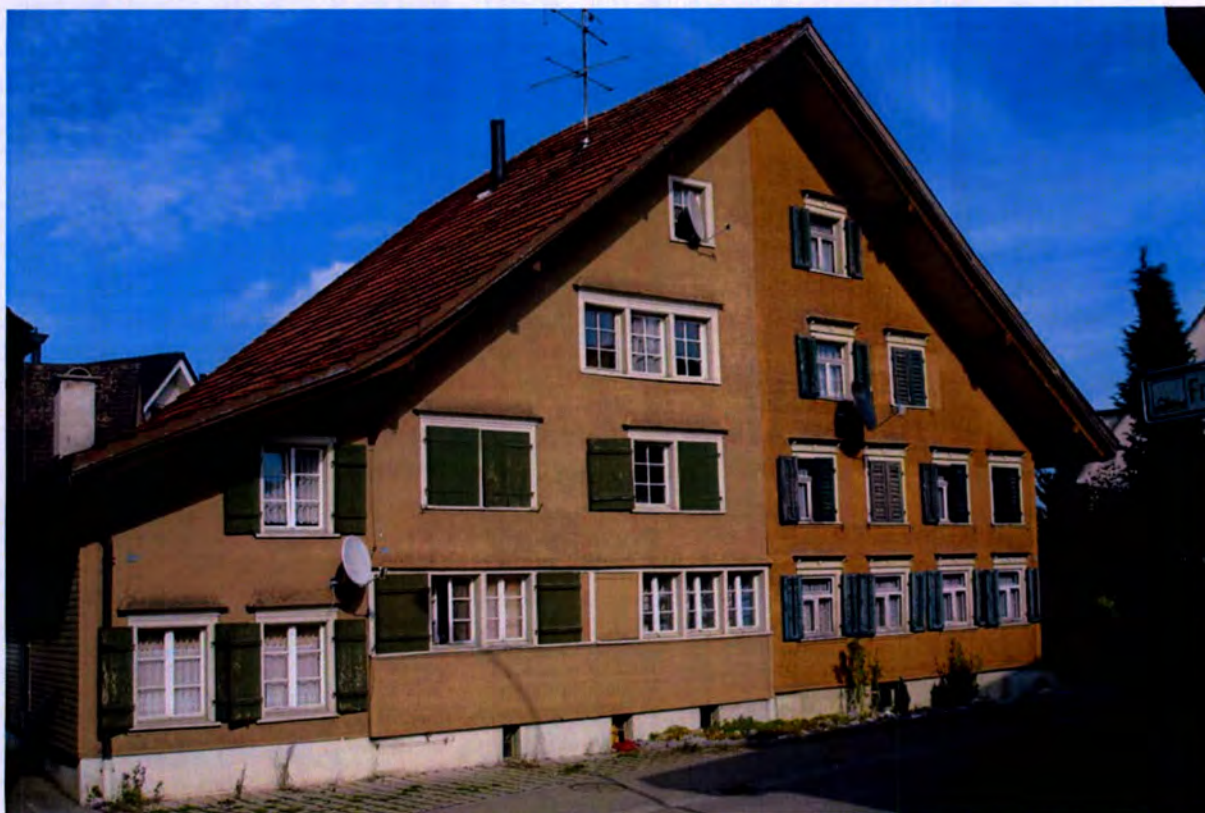
Grosses, in die Breite gezogenes bäuerliches Doppelhaus. Bohlenständerbauweise. Typologisch dem Fürstenland zuzuordnen. 18. Jahrhundert. Nach Westen angeschleppte Erweiterung (19. Jh.), vielleicht als Sticklokal? Die zwei Hauseingänge auf der Rückseite (vgl. SO 127 Watt), erreichbar über je eine Aussentreppe (reizende Vorhäuschen, verglast) Darüber kragen die Obergeschosse aus. Rundschindeln verkleiden die Hauptfassade, seitlich Leistenschirm, Rückseite mit liegender Schalung (erste Hälfte 20. Jh.), darüber im Firstbereich Leistenschirm. Ursprünglich Reihenfenster, östlicher Hausteil seit ca. 1870 mit Einzelfenster (hübsches Ziergebälk). Diverse Ladentypen: Zugläden, Klappläden, Jalousieläden. Dachuntersichten mit Fastäfer verkleidet. Rotes Falzziegeldach. Innen: einfach, Raumeinteilung original, aber alle Räume billig verkleidet (Pavatex etc.), nur im Firstbereich zeigen sich noch die offenen Bohlen. Im angeschleppten Westteil alter Ofen. Rückseitig ein Grünflächenspickel, ostseitig ein dazugehöriger Garten.

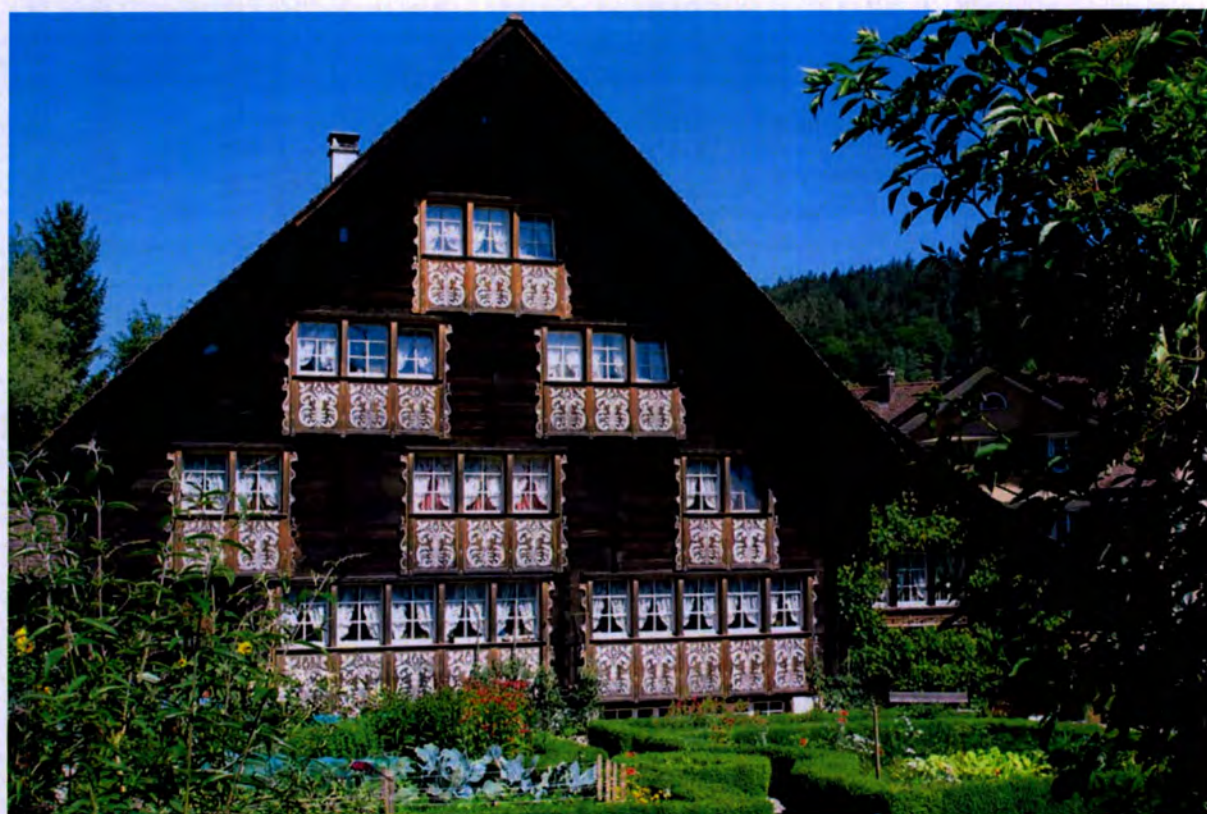
115

Doppelhaus mit grossem, weit herab geschlepptem Satteldach (einfache Biberschwanzbedachung). Erbaut kurz vor 1700. Strickbaukonstruktion. Dreifache Schwellenschlösser. Attraktive Südfassade. Die Rückfront krägt über dem Erdgeschoss aus. Der westliche Wohnungszugang ist unter einer Laube über eine Treppe erreichbar. Davor ein Brunnen. Innen ein auf 1733 datierter Wandschrank (Kleistermalerei). In der Stube ein Buffet aus Kirschbaumholz. Restauriert 1975/76. Damals bekam die Fassade neue Ladenkästen mit einer neuen Malerei. Fenster erneuert, aber denkmalpflegerisch korrekt. Innen kamen ein neues Treppenhaus dazu, neue Böden. Die historischen Öfen sind nicht mehr vorhanden. Die westliche Wohnung vollständig erneuert. Wichtig auch der Garten.

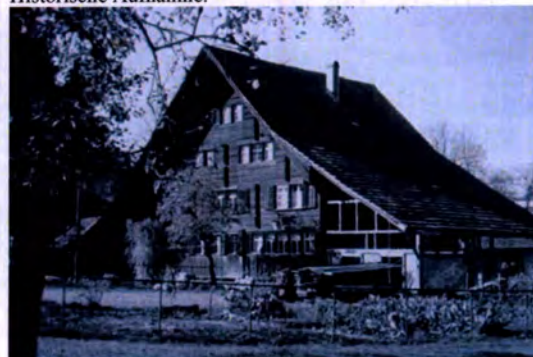
Historische Aufnahme:

Das bild zeigt das Haus 1975 während der Restaurierung durch die jetzigen Besitzer Josef und Esther Eugster.

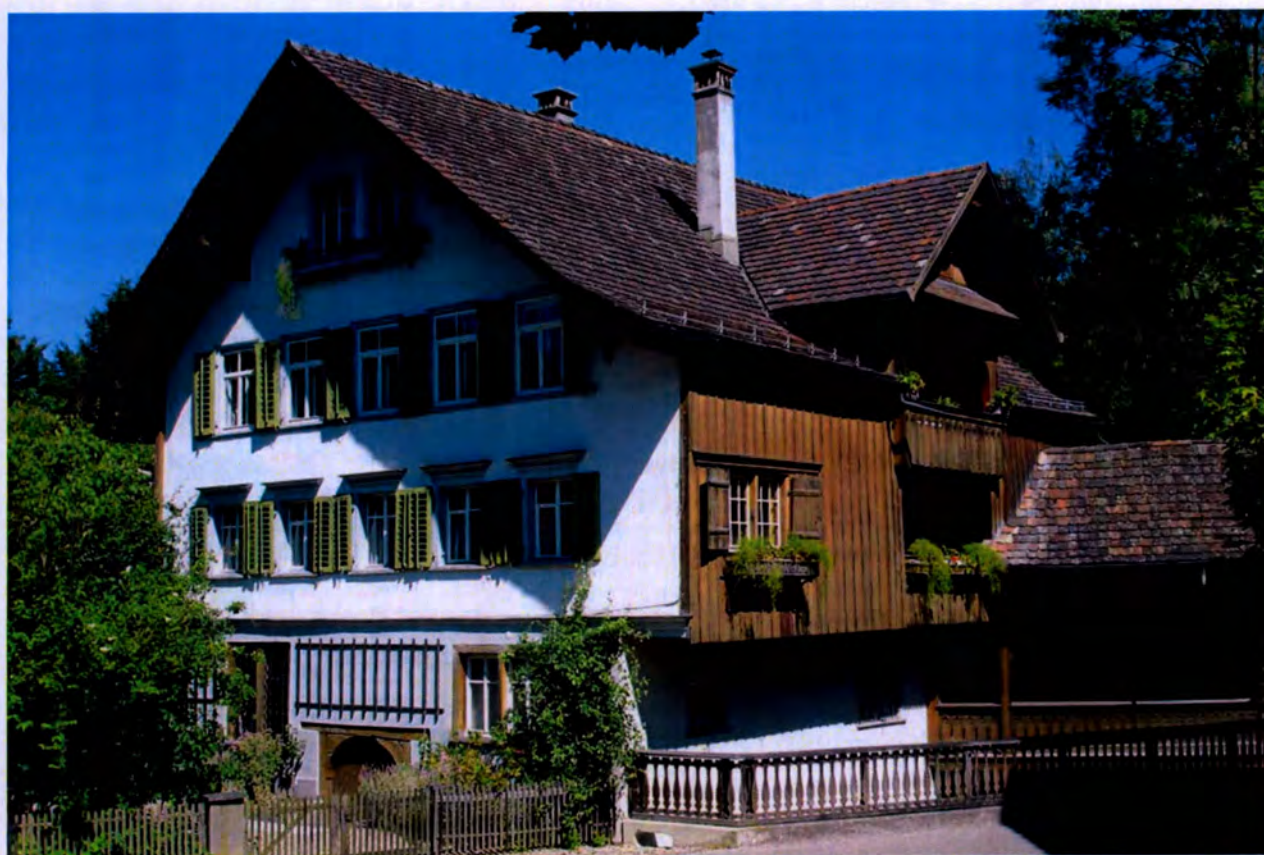
Die Mühle an der Uze ist ein für die Dorfgeschichte enorm wichtiges Haus. In einer Öffnung von 1420 bereits erwähnt, ist davon auszugehen, dass sich das Dorf von diesem Punkt aus entwickelt hat. Brand 1753, Wiederaufbau. In der Biedermeierzeit erhielt die Fassade ihr heutiges Gesicht: Einzelfenster, Putz. Dann Umbau um 1900. Die Laubenanlage an der östlichen Traufseite kam damals dazu sowie verschiedene stilvolle Anpassungen im Innern, zum Beispiel ein schönes Treppenhaus. Das ist alles erhalten. Am Kellergewölbe sind aufgemalte Sprüche aus dem 18. Jahrhundert zu lesen. Das Ganze ist ein reiches Geschichtsbuch und überhaupt das historisch wertvollste Haus in der Gemeinde. Konstruktion: Vermutlich Bohlenständerbau, auf für Mühlen typisch hohem Mauersockel. Wichtig ist auch das ehemalige Sägereigebäude bachabwärts, und der Mühleweiher gehört selbstverständlich mit zum Ensemble, samt dem hübschen Gartenhaus.

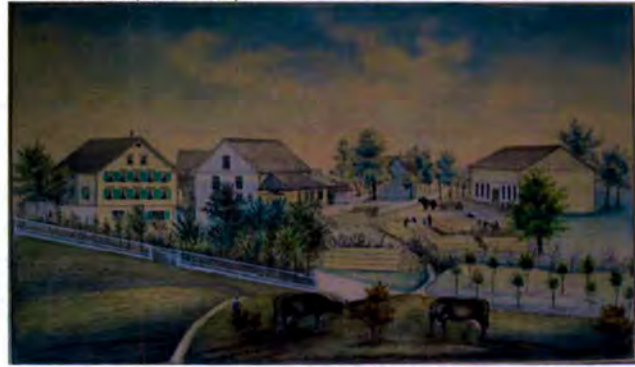
Historische Darstellung um 1880/1890 von Anna Barbara („Babeli“) Giezendanner (58 x 33 cm):

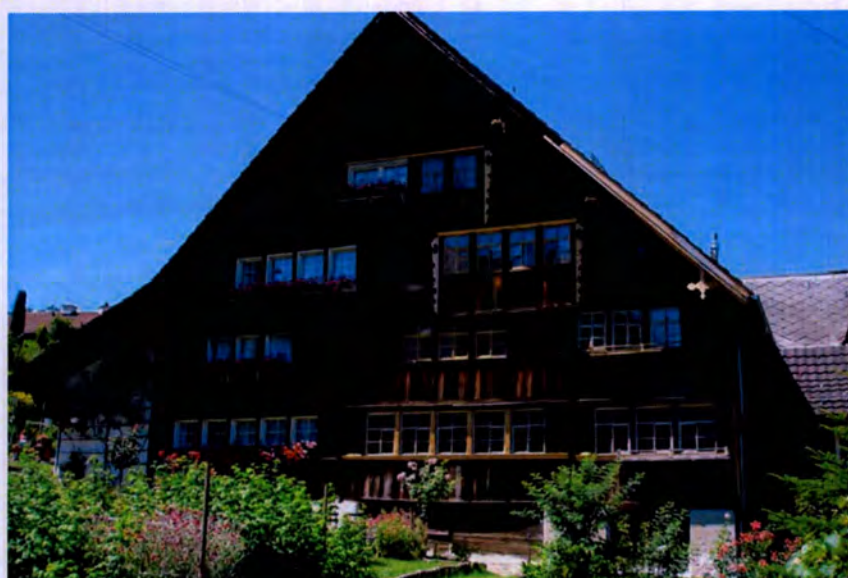
120

Prächtiges, monumentales Bauernhaus aus dem 18. Jahrhundert. Strickkonstruktion, nach hinten Bohlenständerbau.

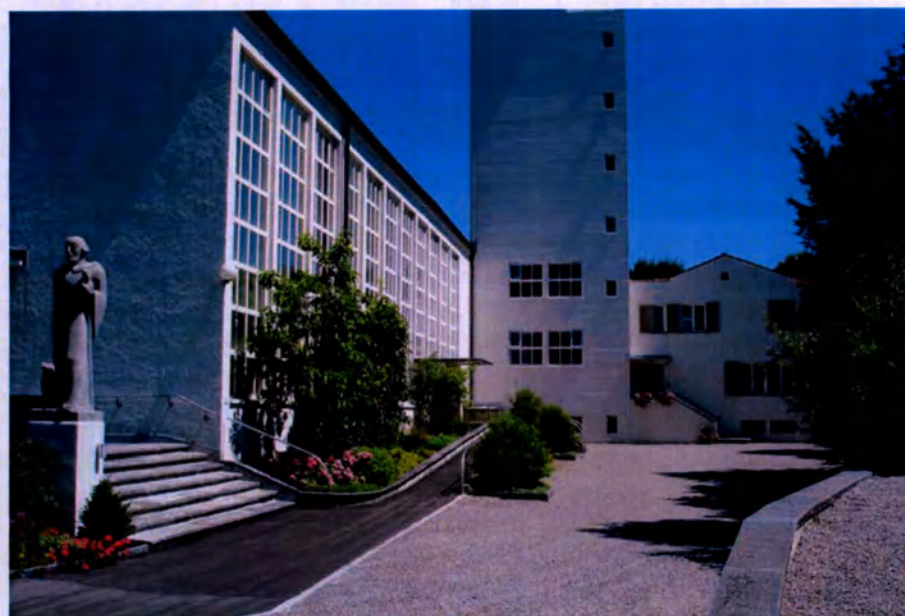
Die ganze Anlage im Zeichen des „Neuen Bauens“ gestaltet. Knappe Profile, äusserste Klarheit, präzise, ausgewogene Proportionen, höchste Vereinfachung im Material. Schönstes Beispiel sakraler „Moderne“ in der Ostschweiz. Offene Schuppen-Halle unter Satteldach. Die ganze südliche Wandfläche als skelettierte Fensterfront. Westseite im Kontrast dazu vollkommen fensterlos mit stützenfreiem Vorzeichen. Der Architekt unternahm alles, damit auf der südlich gelegenen Hangseite ein schöner Aussenraum entstand. Es ist ein geschlossener Platz, bestimmt durch die Längsfront des Schiffs und, östlich angeschoben, den Turm und das daran angeschlossene Pfarrhaus, letzteres nicht wie der Turm im rechten Winkel zum Schiff, sondern leicht abgedreht. Die Aussentreppe zu dessen Eingang mit der als Tafel gestalteten Brüstung verknüpft das Haus optisch mit dem Turm. Dieser wie eine hochgestellte Tafel, mit offenem Glockenstuhl. Schiff, Pfarrhaus und Turm mit dem gleichen, relativ flachen Giebelwinkel. In die Kirche gelangt man über eine gleichfalls flach angelegte, breite Freitreppe, vom Platz der westliche Stirnseite entlang zum Haupteingang führend, markiert durch die Statue des Heiligen Gallus. Innen: Alles offen. Die Südwand leuchtend hell und farbig. Kein eingezogener Chor, gedämpft belichtet durch ein Nordfenster. Dessen ganze Wand ein einziges Gemälde von Carl Rösch. Westempore mit Orgel (ohne Prospekt).

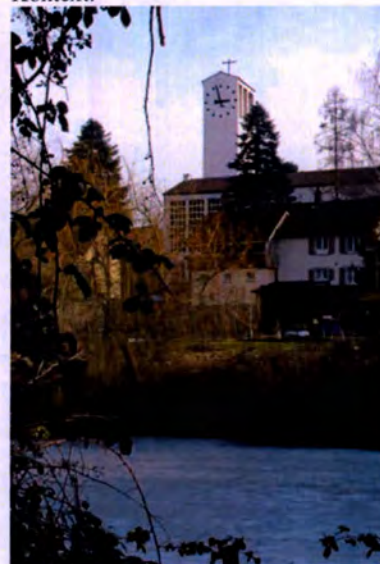
Kontext:

Oberhalb der Neugasse (BG 214) gelegen, aber mit Abstand oberhalb einem schönen Baumbestand, erhöht die Anlage den Wohnwert des Quartiers. Diese Kirche steht diagonal der evangelischen Kirche gegenüber, jene am nordöstlichen Südhang, diese am südwestlichen Nordhang. Das ergibt eine optische Klammer.

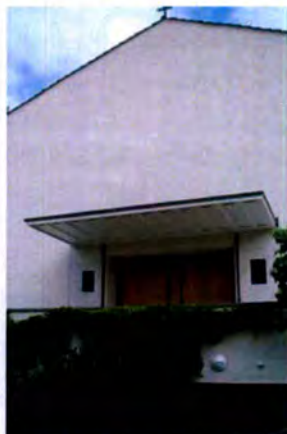
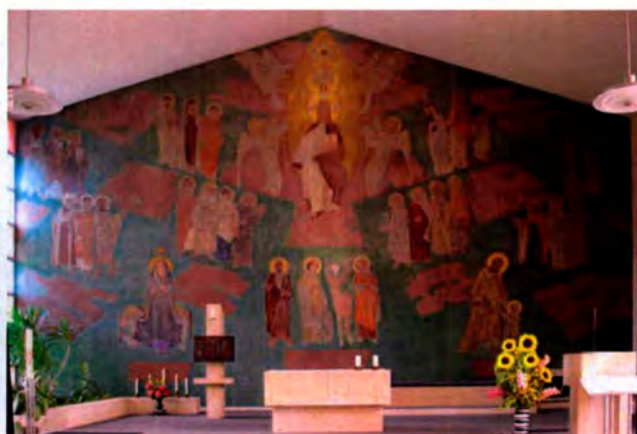
### Details:

Kreuz tragender Christus und Maria

Leichnam Christi

Das Mosaik im Innern (toter Christus von Carl Rösch), ehemals das Antependium des Altars, ist in seiner jetzigen Position nicht zwingend.

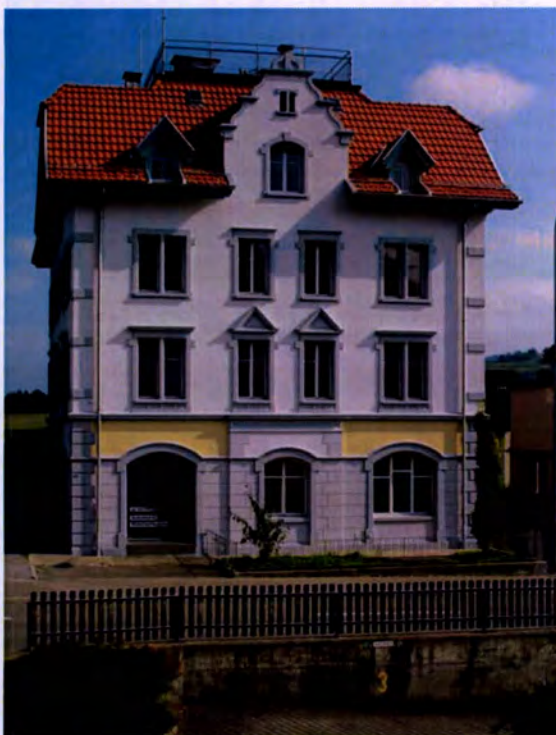
Städtisch instrumentiertes Wohn- und Geschäftshaus aus der Zeit der Stickereihochblüte vor dem Ersten Weltkrieg. Gemauert, mit Stichbogenfenstern im Sockelgeschoss. Quaderzeichnung am Sockel an den Hausecken. Gurtgesims über der Sockelzone. „Geohrte“ Fensterrahmen. Mittelachse der Strassenfront akzentuiert durch Giebelverdachungen über den Fenstern. Schönes, französisches Dach mit kleinen Dachhäuschen, Dachterrasse und zentriertem Quergiebel im Stil der deutschen Renaissance. An den Seitenfronten ist die Formensprache ländlicher: je ein Krüppelwalmgiebel in der Dachzone, aus der Achse gegen die Strassenfassade verschoben, mit hölzernen Bügen und reich ausgestalteter Flugrafen-Ründe, stilistisch dem gründerzeitlichen Waldhausstil entnommen. Dazu passend die Schlagläden (Holz/Jalousien), während die Fenster an der Strassenfassade mit städtischen Rollläden versehen sind. Der Eingang ostseitig mit hübscher Jugendstiltüre und Oberlicht in geätztem Glas. Das Treppenhaus historisch, im Stil restauriert. Unterhalb die Fabrik in zweifarbigem Sichtbackstein. Stichbogenfenster (Verglasung historisch!), geschmiedete, verzierte Mauernklammern.

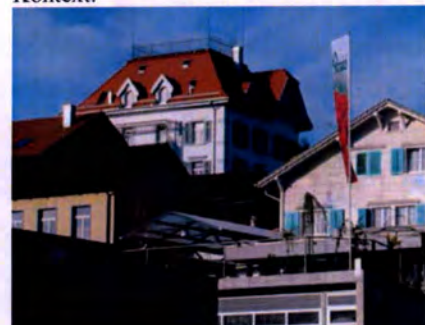
Kontext:

Das Haus steht am Punkt, wo die Bahnhofstrasse ihren höchsten Punkt erreicht und somit vom Uze-Tälchen aus an exponierter, die Nachbarhäuser überragender Position. Die unterhalb gelegene Werkstatt (ursprünglich wohl eine Textilfabrik) in Sichtbackstein gehört dazu.

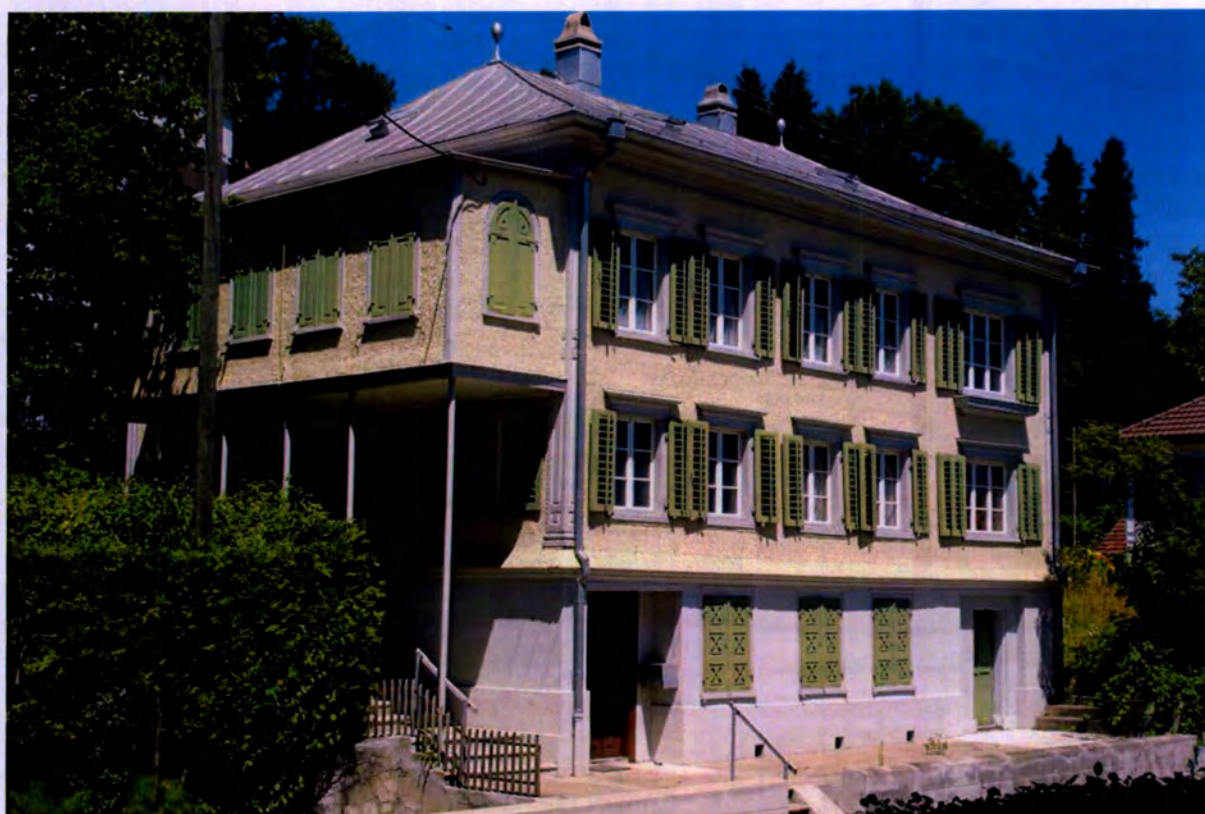
Breit gelagerter Baukörper, 5 Achsen breit, mit klassizistischem Walmdach (mit Blech eingedeckt, wirkt schlank und leicht, 2 eiserne Pinienzapfen als Gratabschluss unterstreichen die vornehme Note). Über der Sockelzone zwei Geschosse mit Einzelfenstern. Nach Westen sehr attraktiver Verandenausbau im Obergeschoss, mit Eisensäulen abgestützt. Darunter über eine grosszügige Steintreppe der seitlich angeordnete Eingang ins 1. OG. Wahrscheinlich ist der Hauptbaukörper gestriekt, jetzt mit passendem Rundschindelschirm verkleidet. Die Fenster mit Holzläden (Jalousien) und passendem Gebälk über den Stürzen. An der Veranda

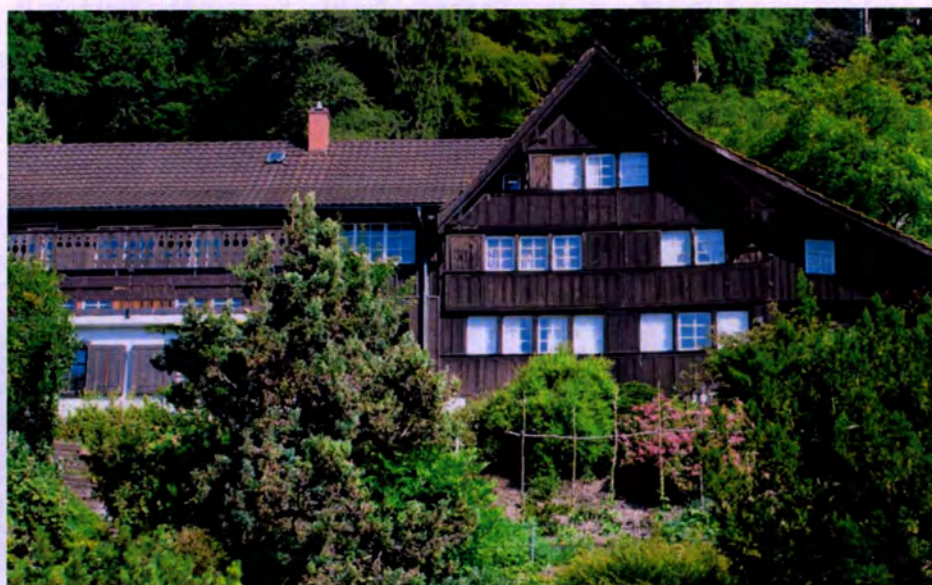
Giebelständiges Bauernhaus aus dem 18. Jahrhundert mit seitlich angebautem Stall (Kehrgiebel). Bohlenständerkonstruktion. Kopfbau an der Hauptfront vollständig vertäfert. Reihenfenster. Als Dreiecke ausgebildete Flugsparren. Gemauertes Sockelgeschoss, darin wohl ehemals Webkeller. Firstkammer original erhalten mit Täferung, Decke, Türen und geschmiedeten Türangeln. Das ganze Haus ist restauriert, die Rückfront erneuert, Stall ausgebaut, talseitig mit grosser Terrasse. Nach Osten im 19. Jh. hinzugefügter Anbau in Form eines schmalen Wohnhauses, wie an den Stall angeschoben, nach der Talseite traufständig ausgerichtet, mit Dachquerhaus. Dessen Südseite verschindelt, mit Einzelfernstern, 3 Fensterachsen (Holzschlagläden). Der bergseitig angeordnete Eingang mit barocker Nussbaumhaustür (sekundär anlässlich einer Restaurierung eingesetzt).

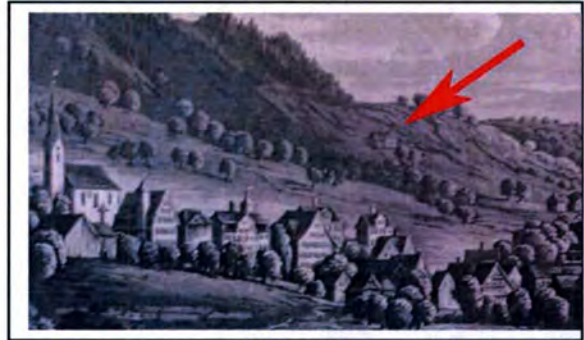
Lithographie von Joh. Baptist Isenring 1827.  
Das Bauernhaus steht ganz allein am Hang  
des Freudenbergs

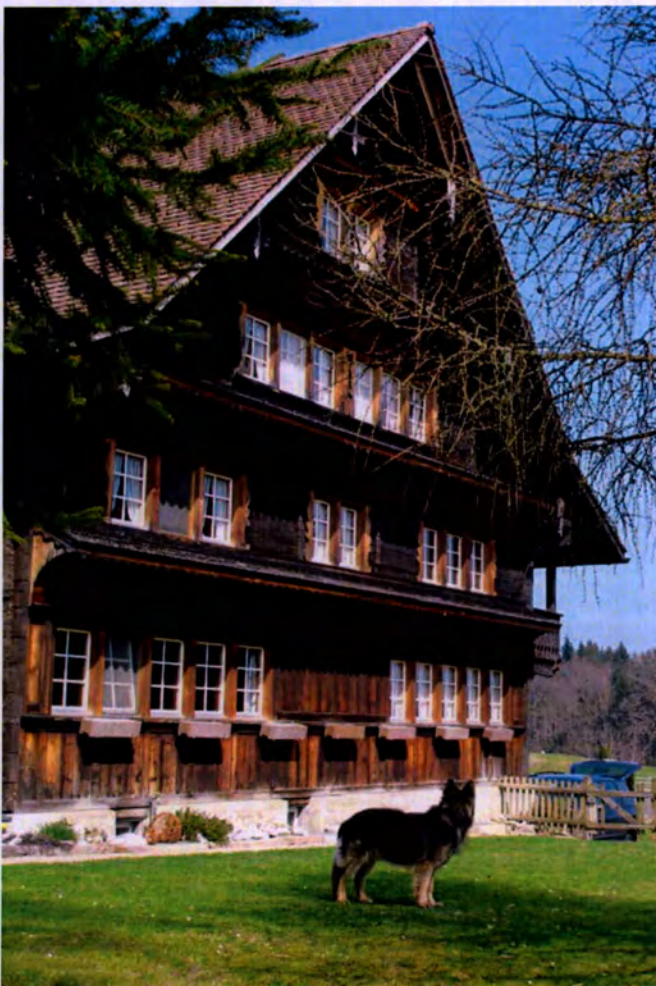
Grosses, schönes Haus aus dem 18. Jahrhundert. Ehemals Gasthaus. Westlich war ursprünglich ein Stall angebaut, dieser wurde im 19. Jahrhundert zu einem Saal umgestaltet. Darunter gab es einen Gewölbekeller, dessen Geschichte ungeklärt ist, er soll nach Aussage von Frau Wirth noch erhalten sein, 25 Treppenstufen tiefer als der Keller zum Haupthaus. Jetzt sei er feucht, seit den Kanalisationsarbeiten (wahrscheinlich sind Risse im Gewölbe entstanden). 1973 war der Anbau noch vorhanden (Bild bei Damaris Koller). 1985 Abbruch des Saales und Totalrestaurierung des Hauses. Auskernung. Das Haus erhielt aussen Klebdächer und Flugsparrendreiecke, ostseitig eine Laube und somit das Cachet eines
