## Schutzverordnung

vom 25. Oktober 2010<sup>1</sup>

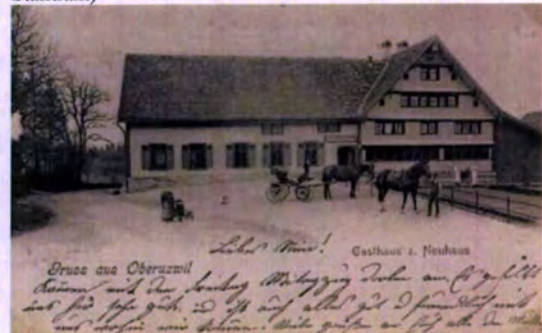
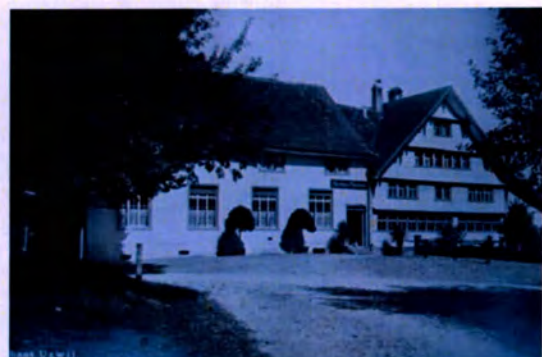
Historische Aufnahmen: Gasthaus mit Saalanbau (ehemaliger Stalltrakt)

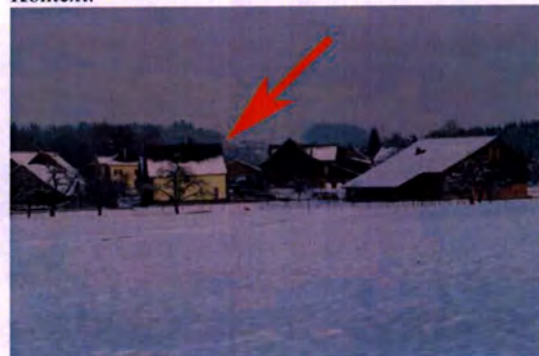
Kontext:

Es ist der baulich wichtigste Akzent in der BG 208 (Watt). Die Rückfront bildet die südliche Eingrenzung einer sehr schönen Hofanlage. Der Bezug zur landwirtschaftlichen Welt ist baulich einzigartig nachvollziehbar. Die Hauszugänge führen in den Hof. Das Waschhaus ist gleichfalls noch erhalten.

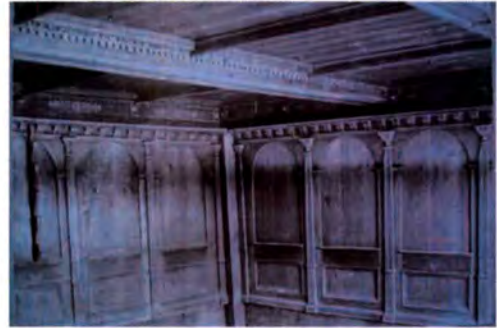
Historische Aufnahme der Renaissancestube von 1686 vor dem Ausbau 1914:

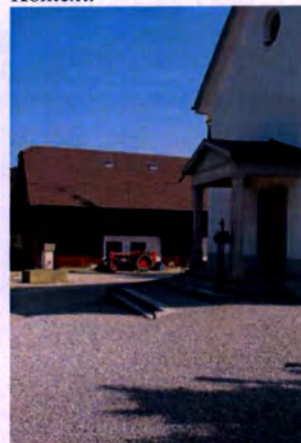
Kontext:

Wie ein guter Hirte steht die Kirche inmitten des Dörfleins.  
Das Ganze bildet die geschützte BG 207.

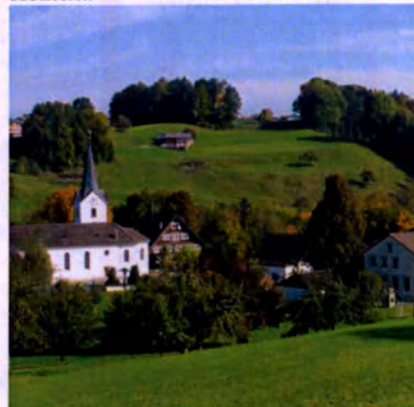
## Kontext:

Formal, funktional und historisch neben der Kirche der wichtigste Bau in Niederglatt. Der „Engel“ bildet den östlichen Abschluss des Dorfplatzes. Bestandteil der BG 207.

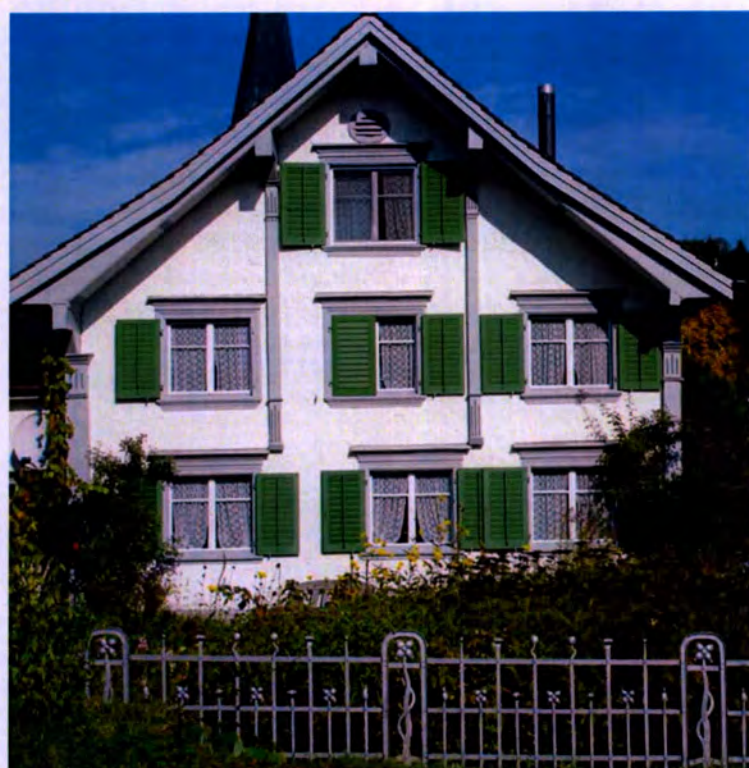
Objekt: Pfarrhaus Niederglatt

Schmuckes Häuschen mit schönem Hausgarten vor der südlichen Giebelfront. Hoch angesetzter Dachknick. Strickkonstruktion mit Strickvorstoss- und Pfettenkonsolenverschalungen. Vermutlich älterer Kernbau, womöglich aus dem späten 17. Jahrhundert. Die heutige Erscheinung steht jedoch ganz im Zeichen des Biedermeiers. Die querrrechteckigen Formate der Einzelfenster, das Sturzgebälk, der klassizistische Pilasterschmuck, der Rundschindelschirm, die gestemmte Dachuntersicht - all das passt stilistisch zusammen. Interessant ist diesbezüglich die Umdeutung der Strickvorstösse als Pilaster. Eingang nordseitig, über eine steinerne Doppelpodesttreppe erreichbar und eingefasst mit hübschem Eisengeländer aus der Mitte des 19. Jahrhunderts. Prächtiges Haustürblatt (Kirschbaum?) mit Biedermeierdekor (teils geschnitzt). Daneben historisch vergittertes Fenster (Schmiedeeisen) und darüber aufgemalter Hausspruch aus den 1880/90er Jahren in neugotischer Frakturschrift:

An der westlichen Traufseite angeschoben ein kleiner Anbau mit abgewalmtem Dach. Zum Haus gehört der Garten. Die schmiedeeiserne Einfassung stammt aus der Jugendstilzeit (um 1910) und wirkt äusserst dekorativ.

Die erneuerten Fenster an der Traufseite sind sprossenlos, leider. Der rückwärtige Vorplatz könnte noch besser gestaltet sein. Bezüglich Anbau liegt ein gewisses Veränderungspotenzial drin.

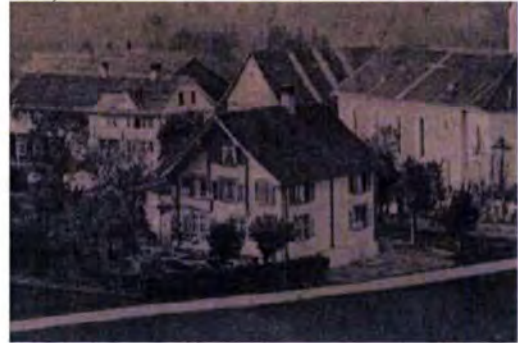
Historische Aufnahme (Ausschnitt aus einer Postkarte von 1900):

Kern wohl 300 Jahre alt. Heutige Erscheinung aus der Zeit um 1820-1840. Ob es anlässlich des Umbaus aus dieser Zeit zum Pfarrhaus gemacht wurde, ist mir nicht bekannt

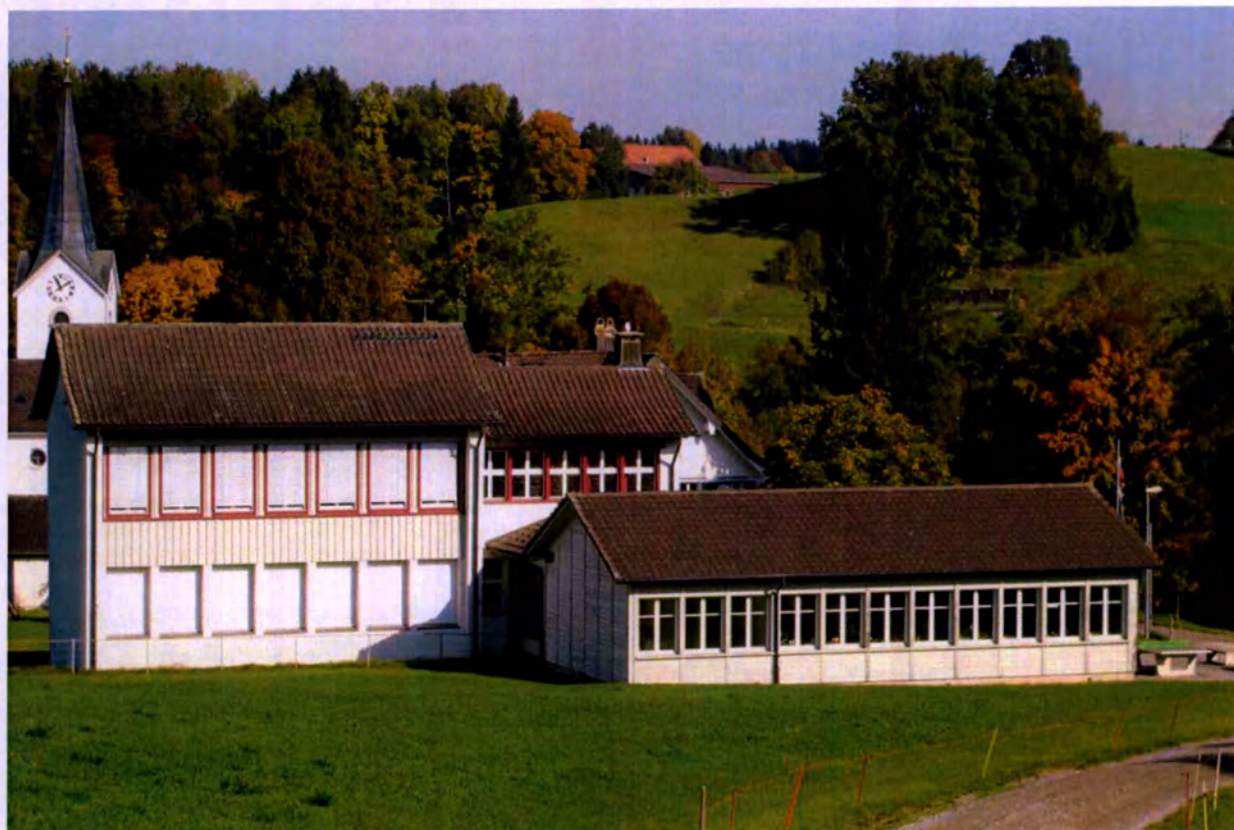
**Objekt:** Neues Schulhaus

Nach Süden ausgerichtete Anlage, bestehend aus einem Satteldachhaus, einem zweitem, das ostseitig in verkleinertem Maßstab angeschoben ist, sowie seitlich vorgelagert einem lang gestreckten, eingeschossigen Pavillon aus Holz; dieser ist mit dem Hauptbau durch eine Eingangsvorhalle verknüpft. Alle Bauten mit bandartig aneinander gereihten Fenstern. Die westlichen Giebelfronten sind konsequent fensterlos. Der Pavillon ist später hinzugekommen, fügt sich aber recht ordentlich ins Ganze Ensemble ein. Nach Osten die Eingangspartie mit angenehm wirkender Hofbildung. Überhaupt zeichnet sich die gesamte Anlage durch eine harmonische Anordnung der einzelnen Körper aus, durch gute Proportionen und durch sorgfältige Gliederungen der Wandflächen. Stilistisch vertritt das Schulhaus die Fünfzigerjahre des 20. Jahrhunderts. Es stellt eine Mischung dar zwischen Fortschritt und Tradition. Bescheidenheit als ausgesprochene Qualität.

Inhaltlich beherbergt der gegenüber dem zweigeschossigen Schulzimmertrakt verkleinerte Annexbau das Treppenhaus so wie die Toiletten.

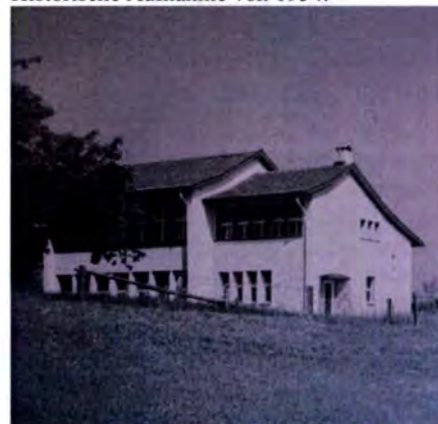
Historische Aufnahme von 1954:

**Bauherr/Architekt/Baujahr:** Erbaut 1954 im Auftrag der katholischen Schulgemeinde von Karl Zöllig, Flawil. Pavillon nach 1980.

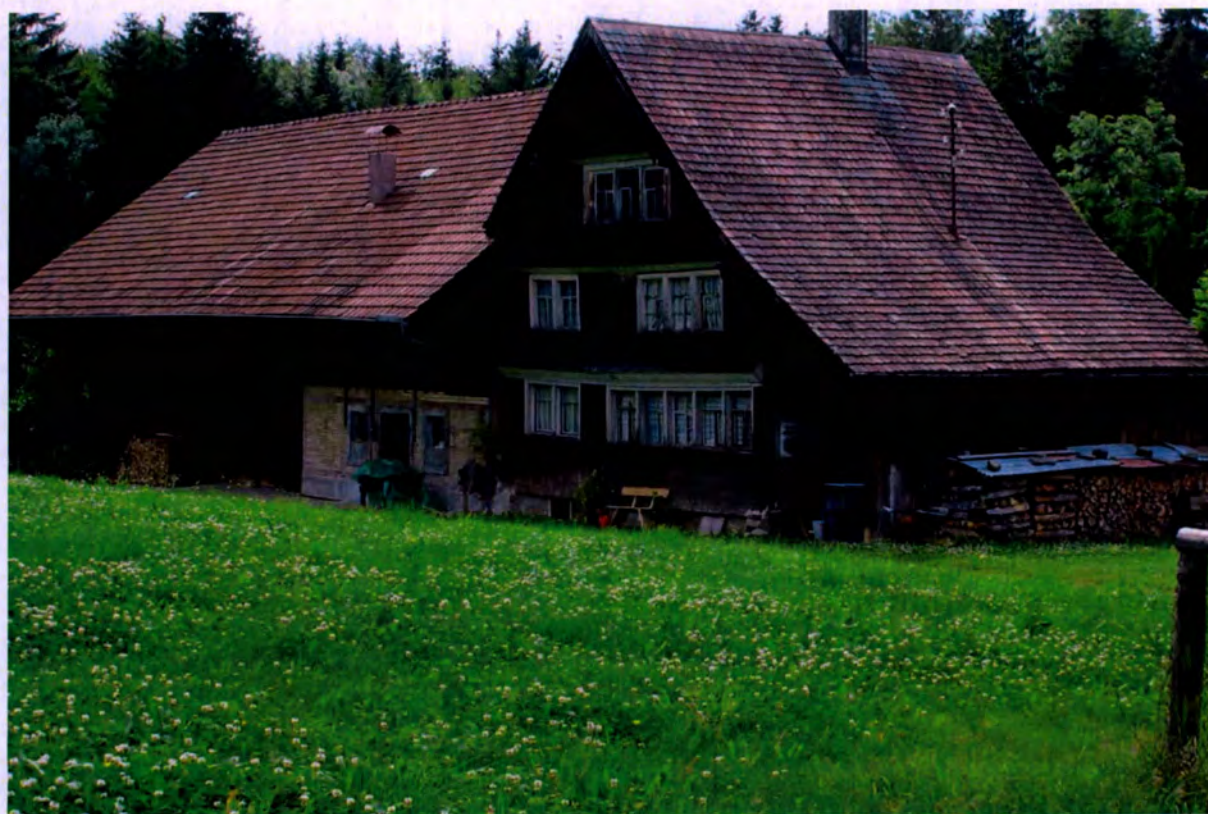
**Objekt:** Bauernhaus

Über zweihundert Jahre altes Bauernhaus mit seitlich angebautem Stall. Konstruktion: Strickbau im Erdgeschoss, Ständerbau in den Obergeschossen. Stall mit Falzziegeldach, Haus mit Biberschwanzdach (einfach). Dieses ist an der Traufseite weit herabgeschleppt. Darunter der Eingang, über eine kleine Treppe erreichbar. Fassade mit einfachen durchgehenden Klebdächlein über den Reihenfenstern. Leichte, verzierte Büge und Flugsparrenverzierungen an den Pfettenvorstössen.

Das Haus hat weitgehend seine Originalsubstanz bewahrt. Es ist bis heute von Sanierungsmassnahmen verschont geblieben. Für Oberuzwil ein äusserst seltener Fall.

Haus integral. Sanft und fachgerecht restauriert, kann ein für Oberuzwil einzigartiges Beispiel bäuerlicher Baukultur gerettet werden. Der Stall gehört dazu. Hier aber müssten die Auflagen flexibel sein, aber im Rahmen der historischen Gesamterscheinung bleiben

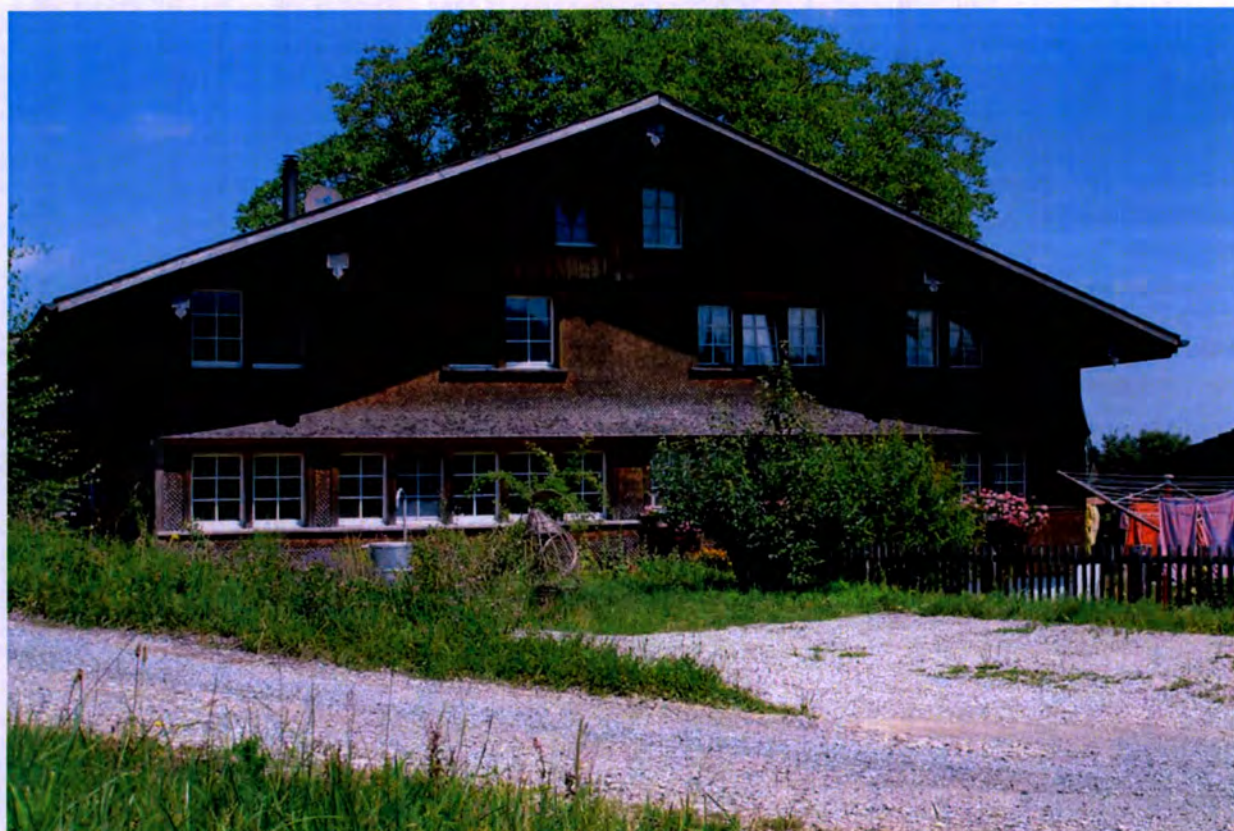
Eines der ältesten Häuser in der Gemeinde, dem man sein hohes Alter auch praktisch eins zu eins ablesen kann. Denn es hat sein Erscheinungsbild aus dem 16. Jahrhundert zu bewahren gewusst. Es handelt sich um ein eindruckliches Beispiel eines so genannten „Fladenhauses“. Das flachgiebelige Dach war ursprünglich nur mit Brettschindeln gedeckt, beschwert mit Querlatten und Bollensteinen darauf und entstammt einer Zeit, bevor die Bauern ihre Dächer mit Nagelschindeln deckten. Erbaut als Doppelhaus, in der Mitte geteilt. Fensterwagen. Über dem Erdgeschoss Fensterverdachung als durchgehendes Band. Rundschindelschirm. Im Firstbereich Leistenschirm. Auch an den Nebenfronten teilweise Deckleistenschirme. Strickbaukonstruktion, seitliche sekundäre Erweiterungen in Bohlenständerbauweise. Als Doppelhaus angelegt. Eingänge seitlich hinten. Komplett restauriert: Eternitdach, denkmalpflegerisch vorbildlich schmale Ort Bretter an den Dachkanten. 6-teilige neue Fenster mit echten Holzsprossen (im Obergeschoss sind sie etwas gross genug geraten. Eigentlich müssten sie eine Spur kleiner sein als im Erdgeschoss). Innen: Prinzipiell

erneuert. Der 200-jährige Bleiker-Ofen im östlichen Teil ist leider verloren gegangen, weil er anfangs 1990er Jahre unfachmännisch restauriert worden war. Schöne Gartenvorzone. Kein Asphalt um das Haus herum, keine hässlichen Fertiggaragen, sondern eine vorbildliche Garagenlösung unter dem gedeckten Gartensitzplatz. Man muss dann halt ein paar Schritte zu Fuss gehen, um ins Haus zu kommen.

*Störfaktor:* Die hässliche Trafostation direkt vor dem Haus. Diese müsste eingepackt werden in eine vom Material und der Form her verträgliche Hülle.

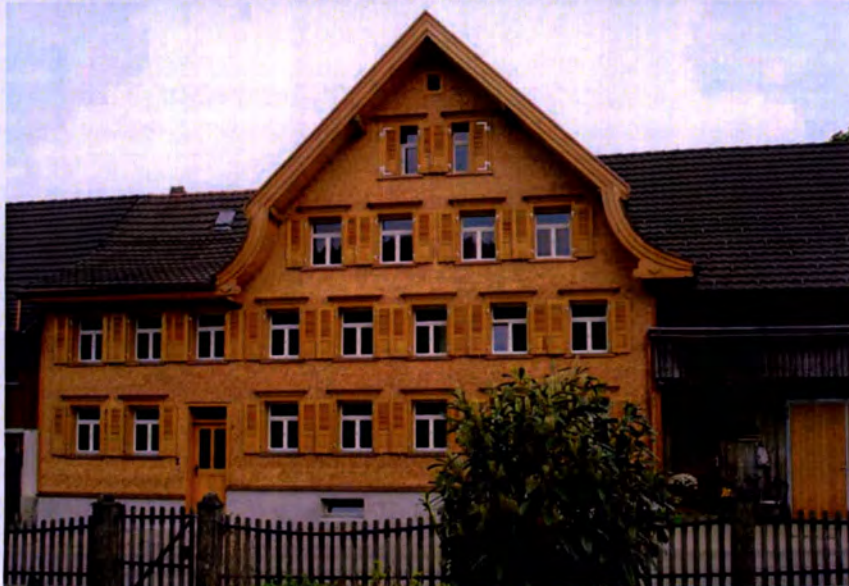
Aufnahme Frühling 2009

der Mitte des 19. Jahrhunderts. Damals Fassadenumgestaltung, aus den Fensterreihen wurden Einzelfenster. Diese mit Gebälk und Zahnschnittfriesen, Jalousieläden (Holz). Nach Osten in gleicher Weise wie auf der Westseite ein Oekonomieanbau. Hier eine nette Laube unter der Traufkante. Hübsche zeittypische Haustüre mit Rautenfeld, Oberlicht und Seitenfenster. Das Einfahrtstor daneben ist jüngst ersetzt worden. Rückfront mit Eternit verkleidet, Fensterformate verändert, sprossenlose Verglasungen. Innen: Nach Aussage der Besitzer alles neuzeitlich verändert. Das Haus wurde im Winter 2008/2009 aussen umfassend restauriert nach Massgabe der kant. Denkmalpflege.

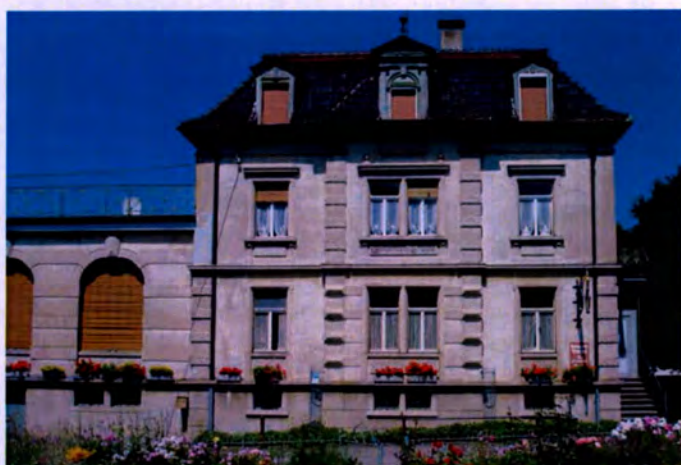
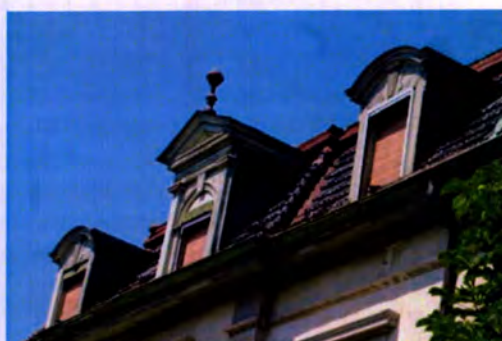
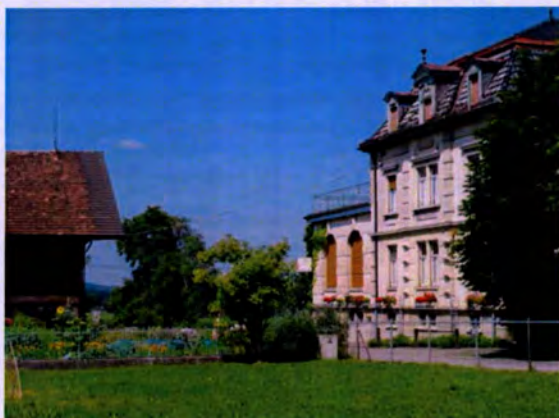
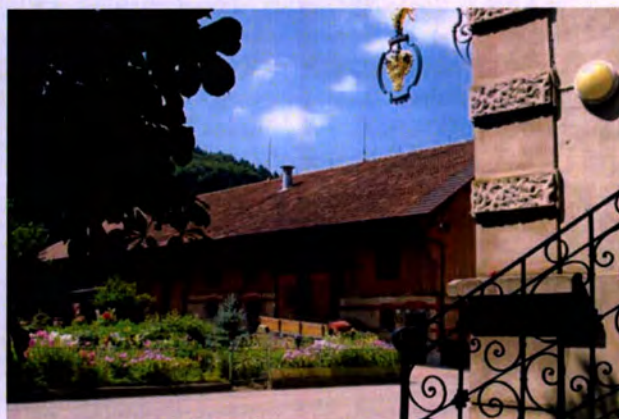
Stattlicher, in Riggenschwil einziger Massivbau im historistischen Schlösschenstil. Französische Erscheinung, kubisch, mit abgewalmtem Mansardendach. Der dekorative Reichtum macht die wesentliche Qualität eines historistischen Baudenkmals aus. Solche Bauten sind auf dem Land ganz selten, und speziell in einem rein bäuerlichen Weiler vermutet man diesen Stil zuletzt. Hier ist alles noch im Originalzustand erhalten, was eine zusätzliche grosse Seltenheit darstellt. Im Erdgeschoss Eckquaderung. Leicht vortretender Mittelrisalit mit gequadrerten Pilastern über beide Geschosse hinweg, im Erdgeschoss mit Diamantquaderung. Alles im Stil der Spätrenaissance. Hohe Fenster, im EG mit Ohrrahmung. Kräftige Horizontalteilung durch Gurtgesimse. Ostseitig über dem Eingang, der über eine Treppe erreichbar ist (Eisengeländer à la 17. Jh.), ein Balkon mit gebauchtem Gusseisengeländer (gleichfalls à la Barock). Passender Saaltrakt mit grossen Rundbogenfenstern, verbunden durch Bandquaderung und versehen mit Scheitelsteinen, darüber Flachdach und das originale Eisengeländer. Die Mansardenfenster mit vorzüglichem Gebälk (Blech?), das mittlere besonders reich ausgestaltet und bekrönt. Innen: Ätztglas, Schnitzwerk, gusseiserne Fenstergriffe.

Die Gartenwirtschaft ist etwas vernachlässigt. Wiederhergestellt, wäre sie das Tüpfchen aufs I. Die schöne Anschrift „Wirtschaft z. Traube“ sollte restauriert, der Schriftzug aber auf gar keinen Fall verändert werden. Vom Hörensagen her sei der Saal nicht mehr original. Ich konnte ihn nicht einsehen. Allfällige Änderungen oder Sanierungen der Stallscheune sollen nur unter Wahrung ihrer äusseren Erscheinung (Gesamtform/Materialien) gestattet sein.

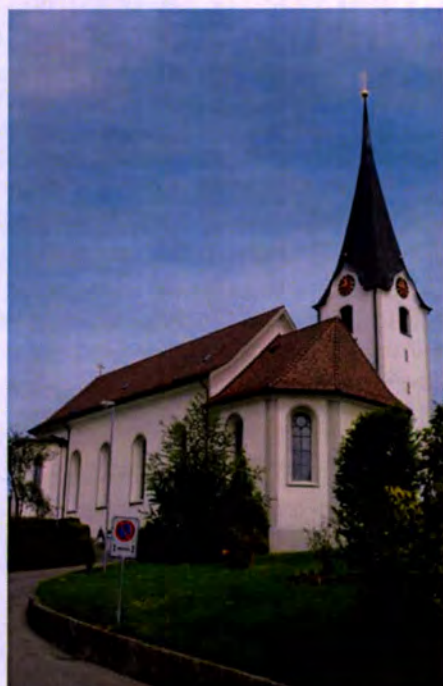
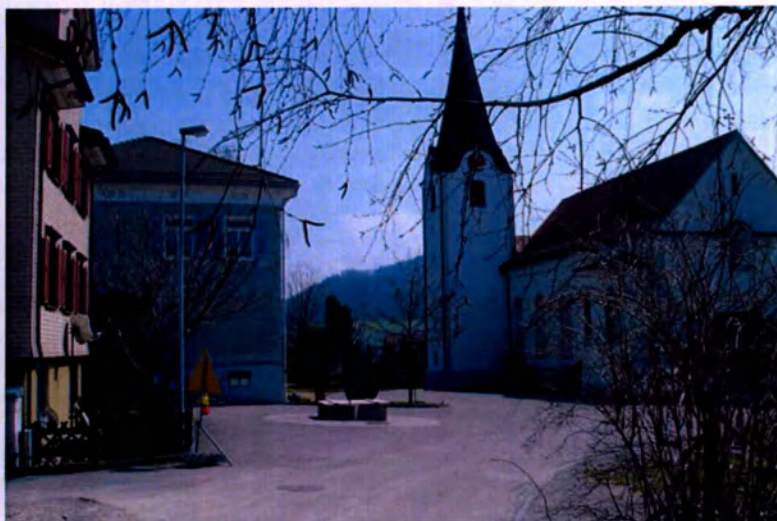
Schlichte Landkirche mit Längsraum unter Satteldach. Eingezogener polygonaler Chor unter abgewalmtem Dach. Nach Westen zwei angeschobene Seitenkapellen. Regelmässig angeordnete hohe Rundbogenfenster. Ecklisenen. Gekehlte Dachuntersichten. Vorzeichen mit abgewalmter Verdachung auf dünnen Stützen. Eingangsportal von Rundbogenfenstern flankiert. Der Turm sitzt an der nördlichen Chorflanke. Über barock geschweiften Wimpergen erhebt sich ein elegant ausgezogener Spitzhelm. Inneres: Lichter, weiss verputzter Raum. Fünfjochiges, kreuzgratgewölbtes Langhaus. Chor dreiseitig geschlossen mit Kuppelgewölbe. Das hinterste Joch mit den polygonalen Seitenkapellen und dem Vorzeichen stammen aus dem Jahr 1908, ebenso die Westempore. Vorgesehen wäre eine komplette Umgestaltung der Kirche gewesen. Um 1880 hatte der Kirchenraum eine neugotische Auskleidung erfahren, inzwischen purifiziert. Die farbigen Fensterverglasungen erinnern noch daran sowie der Hochaltar. Einzelne historische, wertvolle Ausstattungsgegenstände, so ein Marienbild von 1627, eine Muttergottesstatue sowie ein Altarkreuz aus dem 17. Jh. zeugen von der Geschichte des Gotteshauses.

Die Gestaltung des grossen Platzes vor der Kirche ist ungelöst. Auch deshalb, weil immer noch mit dem Auto vom alten Adler her zwischen Friedhof und dem Chor hochgefahren werden kann. Diese Durchfahrt müsste für den Autoverkehr geschlossen werden.

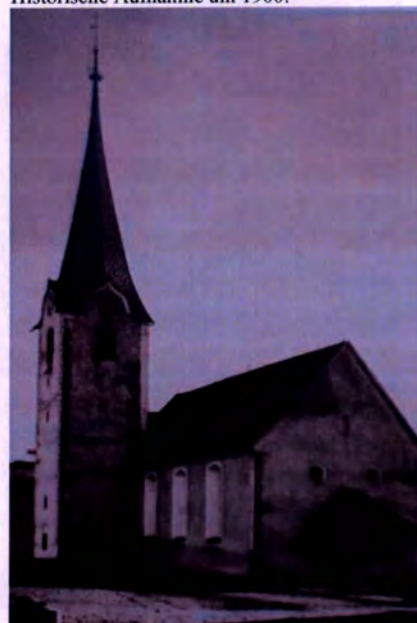
Historische Aufnahme um 1900:

Kapelle erstmals 1355 erwähnt. Neubau 1808/09 nach Plänen von Heinrich Ladner aus dem Bregenzerwald. Diverse Umbauten im 19. Jh. Verlängerung des Kirchenschiffs nach Westen 1908. Die neugotische Innendekoration ist verschwunden, erhalten ist noch der Hochaltar der Gebr. Müller aus Will von 1883.

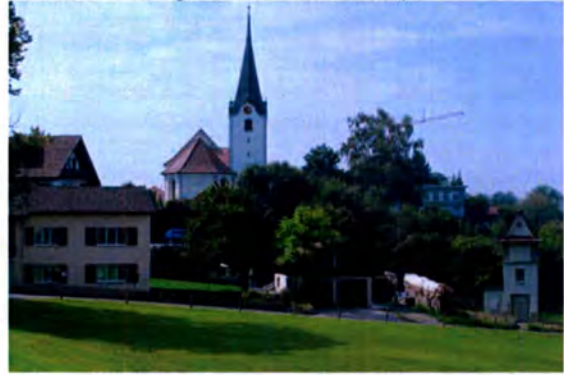
Kontext, Ansicht von Osten her (Foto Sommer 2008, die Wiese im Vordergrund noch unüberbaut):

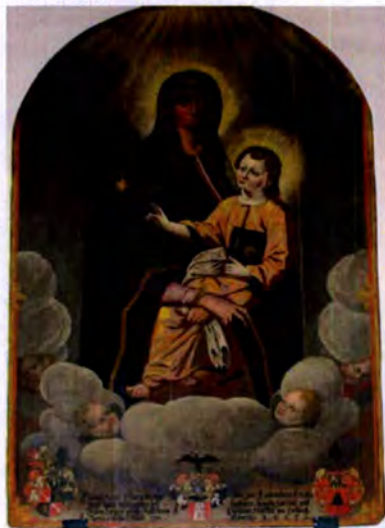
Altarbild aus der Vorgängerkapelle 1627

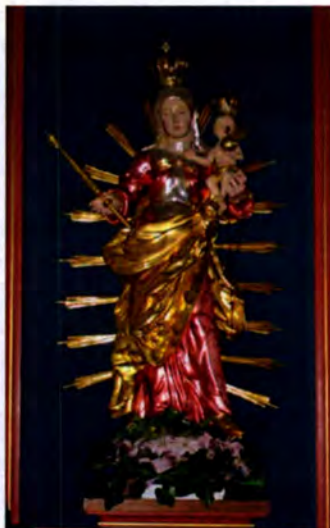
Barocke Muttergottesstatue 17. Jh.

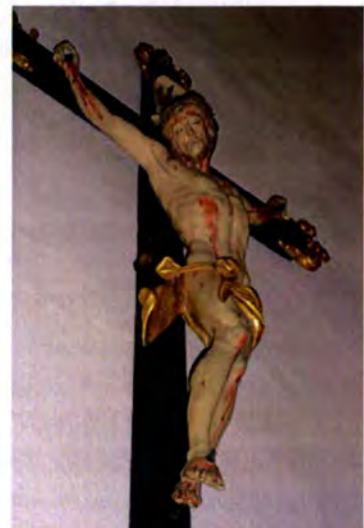
Barockes Kruzifix aus dem 17. Jh.

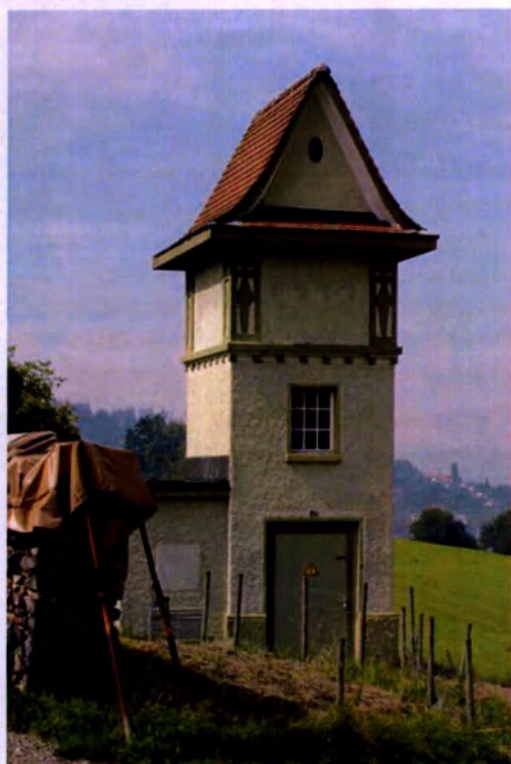
Ein niedliches Möbelstück im Aussenraum. Aus den Anfängen der Elektrifizierung unserer Dörfer stammend und von rein technischer Funktion, suchte man damals die architektonische Einbettung in bekannte historische Bauformen, um den Baukörper für das Auge verträglich zu machen. Es ist das zweite dieser Art in Oberuzwil. Das andere steht im Tafelacker. Wie jenes ebenfalls architektonisch ambitioniert und mit Aufwand gestaltet. Der Vergleich zeigt, wie phantasievoll und individuell solche rein technisch-funktionale Anlagen zu Beginn des 20. Jahrhunderts verpackt werden wollten. Es war die Zeit des Jugendstils, dessen Anliegen unter anderem war, moderne Technik mit den hergebrachten Traditionen optisch zu versöhnen. Hält man die kleine Trafostation Surenmoos daneben, springt der Unterschied zu heute eklatant ins Auge.

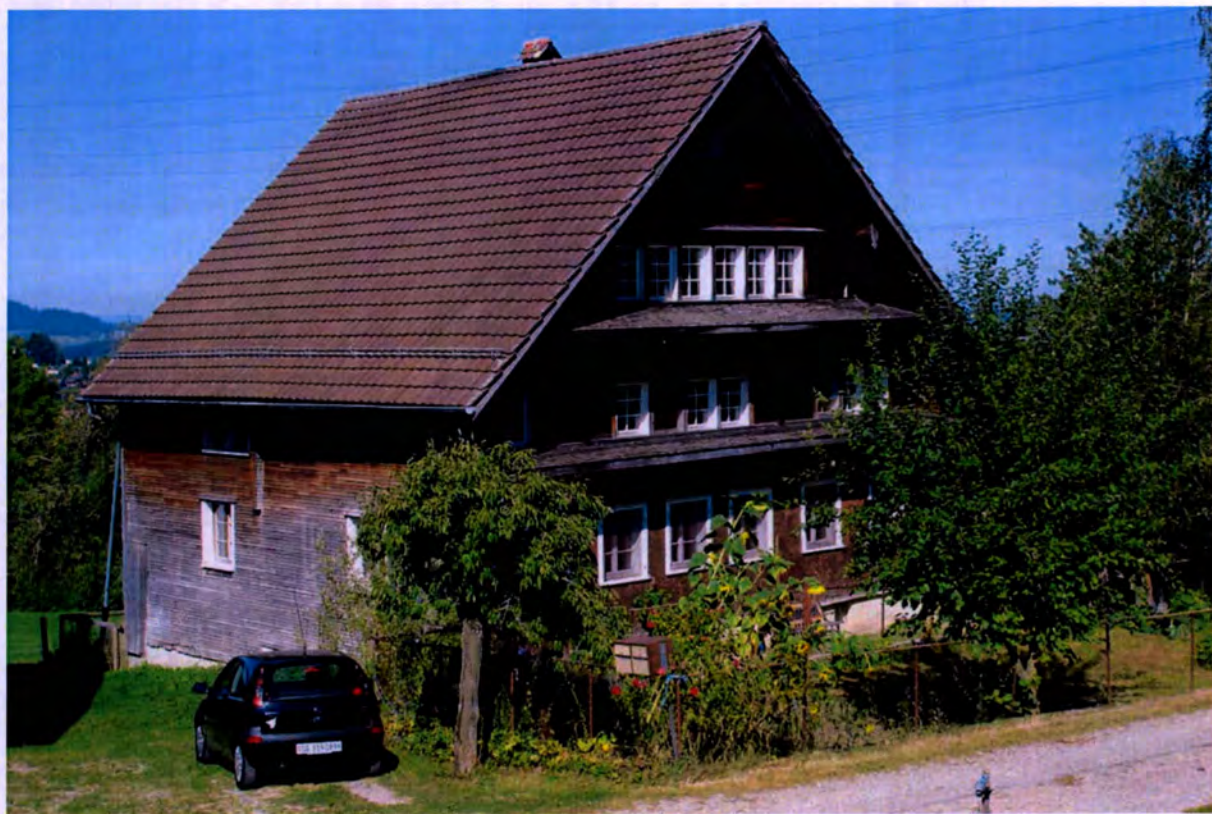
138

Bauernhaus am Nordhang Richtung Bisacht, mit der Hauptfassade nach Süden, also hangaufwärts gerichtet. Allein stehend, mit separat platzierter Stallscheune, und hübschem Vorgarten. Konstruktion: Strickbau, nach hinten hinaus Bohlenständerbauweis Typologie: Toggenburger Haus, erbaut um 1750, mit gerade über die Traufkanten heruntergezogenem Pfettendach (nach 1750 pflegte man die Sparren an der Traufkante aufstützen zu lassen mit einem Dachknick als Folge). Eingang westseitig unter ehemaliger Laube, jetzt als Wand herabgezogen und vorbildlich verschindelt (aber mit einem falschen Fenster drin). Fenster im Stubengeschoß im 19. Jh. zu Einzelfenstern gemacht, hier Rundschindeln, während die Obergeschosse noch die offene Strickwand zeigen mit den originalen Fensterwagen. Firstkammer mit 6-teiliger Fensterreihe. Die Fenster selber sind alle erneuert. Rund verschalte, kräftig ausgewölbte Klebdächer, das unterste noch mit der Originalverschalung. Über dem 3. OG, in der giebelzone, ist es leider entfernt worden, man sieht noch die Ansätze. Östliche Traufseite herabgeschleppt, darunter Schopf. Rückfront über der Küche (ursprünglich wohl durchgehend) auskragend. Diese Fassade ist mit Eternit verkleidet, die Fenster sind verändert worden. Zustand innen: Im wesentlichen noch ziemlich original. Stube mit prächtigem Bleikerofen.

| authentischer Zustand | ●●● | Trotz einiger Veränderungen (Nord- und Südfassade) gute Kernsubstanz. Ein Stubenofen, wie man sie in diesem Dorf so nicht mehr findet. |

Die Rückfront sollte bei einem künftigen Umbau wieder einen Holzschindelschirm erhalten, die falschen Fenster angepasst (sechsteilige Sprossierung) und in der Hauptfront das fehlende Klebdach wieder ergänzt werden; die Verschalung des oberen Klebdachs rückführen (das unterste als Massstab).

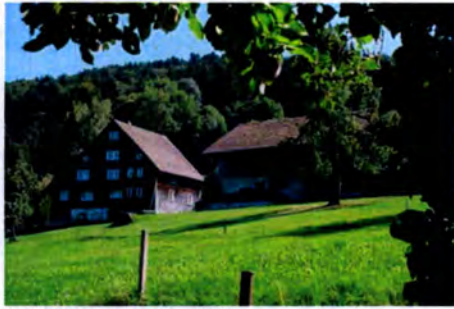
Aktuelle Situation 2009.

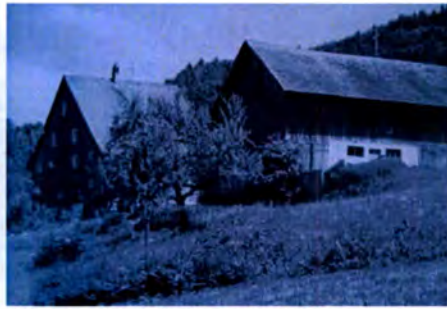
Historische Aufnahme um 1960.

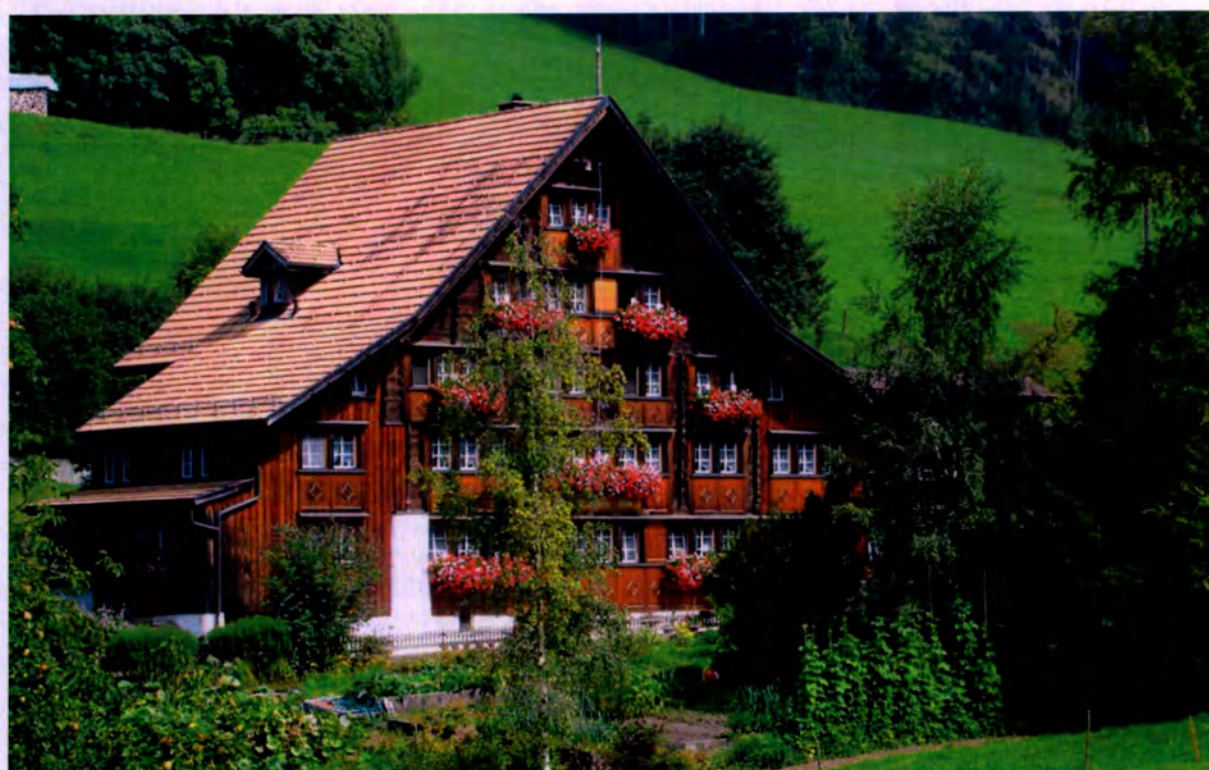
139

Mächtiges Bauernhaus aus dem frühen 18. Jahrhundert, gestriekt. Ausladendes Giebelvordach. Westlich ist der Mauersockel hochgezogen bis über das Erdgeschoss. Fensterreihen (50 Fenster in der Hauptfront), 7-fenstrige Firstkammer. Ladenkästen (Rautenmuster), Obere Geschosse unverschalt, Barock verzierte Rahmenbretter. Schwellenschloss. Seitliche, unter die Dachschleppe genommene Anbauten (mit Leistenschirmen) aus dem 19. Jh. Am Giebel das einstige Armenglöcklein. Innen: Mehrfach umgebaut. Von der ursprünglichen Substanz ist nichts mehr vorhanden.

| authentischer Zustand | ●●● | Aussen in Ordnung, denkmalpflegerisch korrekt restauriert, innen ist nichts Originales mehr erhalten. |

Das Waschhaus sollte fachmännisch restauriert werden.

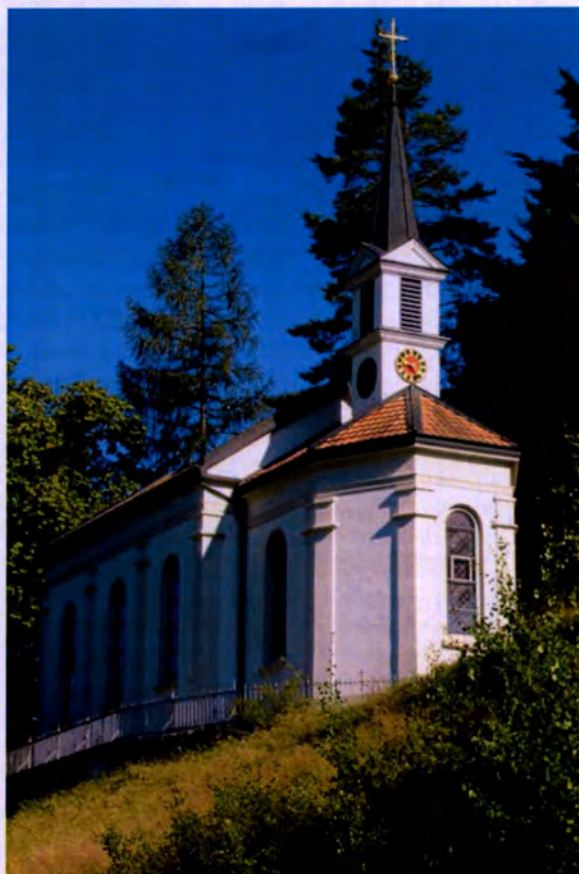
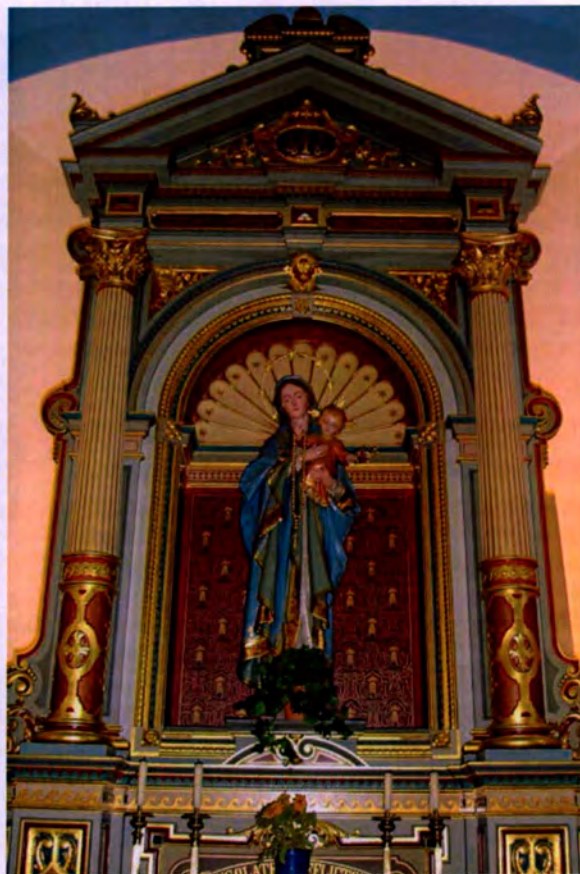
Über rechteckigem Grundriss dreiachsiges Schiff unter Satteldach. Eingezogenes Altarhaus, fünfseitig geschlossen. Darauf, aber seitlich nach Süden verschoben, ein turmartiger Dachreiter mit Spitzhelm. Turmuhrn, und über den hochrechteckigen Schalllöchern klassizistische Wimperge. Westvorzeichen mit abgewalmtm Blechdach auf dünnen Säulen. Über dem Rundbogenportal Statuennische. Die beiden Baukörper Schiff und Chor mit hohen Rundbogenfenstern, Pilastergliederung sowie umlaufendem Kranzgesimse. Der ganze Bau im Stil der Neurenaissance. Das gilt auch für das Innere: im lichten, weiss verputzten Raum die originale Ausstattung aus der Bauzeit, unter anderem Farbverglasung, Altar, Seitenaltarbilder auf die Wand gemalt: Jesus und Samariterin/Guter Hirte. Stationenbilder in Form von kolorierten Lithos (J. Scholz, Mainz).

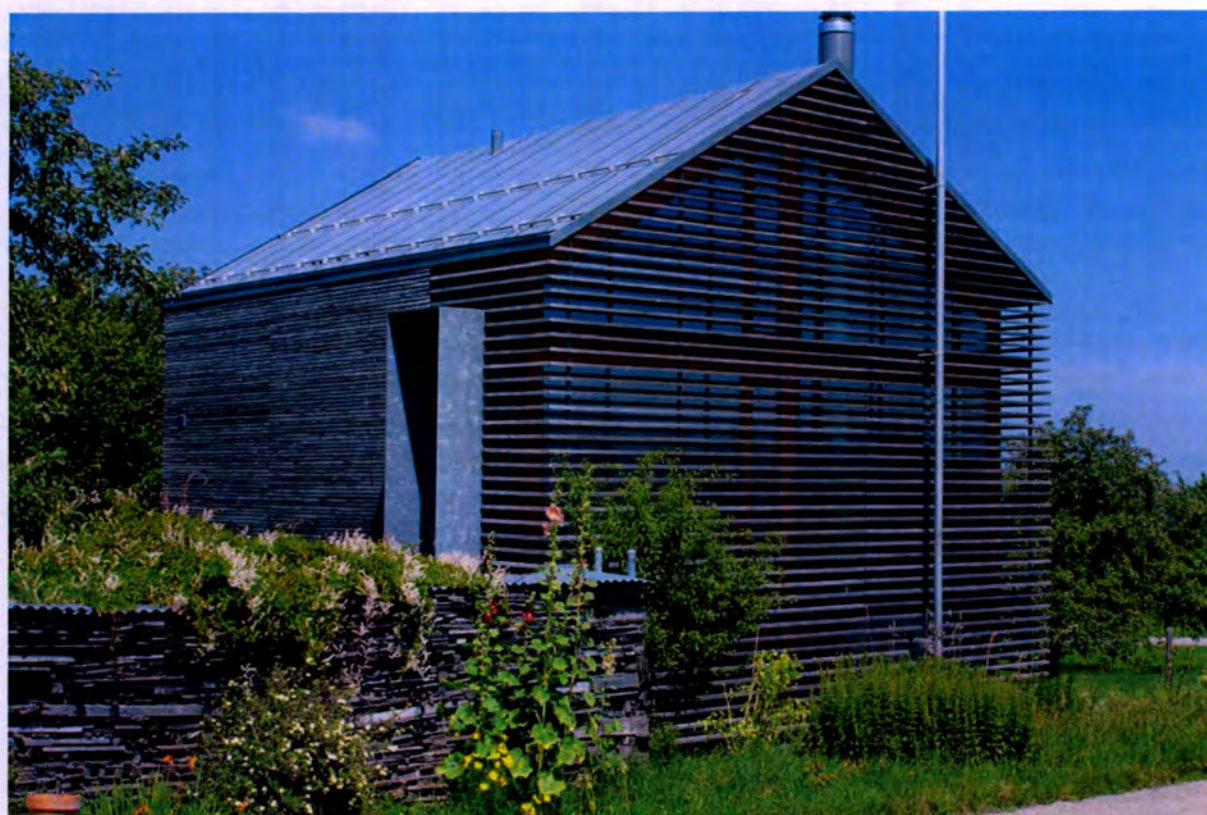
141

Niemand würde denken, dass es sich hier um einen Umbau handelt. Vorher war es ein pauvres Einfamilienhäuschen aus den 1950er Jahren, etwas verschupft und schwächling wirkend, ein Bautyp, wie um die Mitte des 20. Jahrhunderts Schule zu machen anfing. Jetzt ist es ein absolut attraktives Bauwerk mit hoher architektonischer Ambition: Wir haben die Geschichte vom hässlichen kleinen Entlein vor uns. Spannend ist, dass die Spuren des Altbaus im Innern noch da und dort sichtbar geblieben sind. Das verleiht der Stimmung in den Räumen die historische Dimension trotz der durchgängigen hochgradigen Modernität. Wegen der guten Proportionalität wirken auch die kleinsten Räume nicht eng.

Holzkonstruktion auf dem gemauerten Unterbau des Vorgängerhauses. Eine horizontal laufende Holzschicht umhüllt das ganze Haus und verdeckt nach aussen in Form von Lamellen die grosse südliche Glasfront. Da keine Dachvorsprünge vorkragen, wirkt der Körper kubisch geschlossen. Südseite um ca. 1 Meter gegen die Strasse

erweitert. Innen ist dies als eine bis ins Dach hinauf reichende Raumscheibe nachvollziehbar. Das ergibt im Dachbereich, wo das Schlafzimmer ist, eine Galerie. Und aussen zeigt sich diese Erweiterung in Form eines Gartenausgangs. Unterhalb befindet sich in diesem Raumstreifen die Technik mit Waschmaschine etc. Den Reichtum aller raffinierten Detaillösungen, die gesucht werden mussten, um mit den gegebenen Verhältnissen fertig zu werden, kann diese kurze Beschreibung nicht aufzählen.

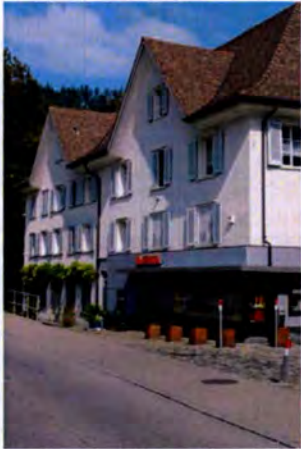
1. Vers. Nr.: 402/400

1. Schutzobjekt. Siehe Inv. Nr. 108. Störfaktor: Die Bank-Zone schneidet dem darüber sich erhebenden Haus das Fundament weg.

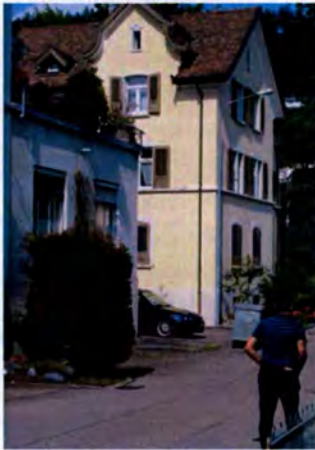
5. Vers. Nr.: 410

5. Hochgestelltes, zur Strasse giebelständiges Wohnhaus aus der Jahrhundertwende. Massivbauweise. Hohes Sockelgeschoss mit Stichbogenfenstern. Darüber 2 Geschosse mit hochformatigen Einzelfenstern (Schlagläden aus Holz). Hübsches Quergiebelchen mit geschwungenem Mansardendach.

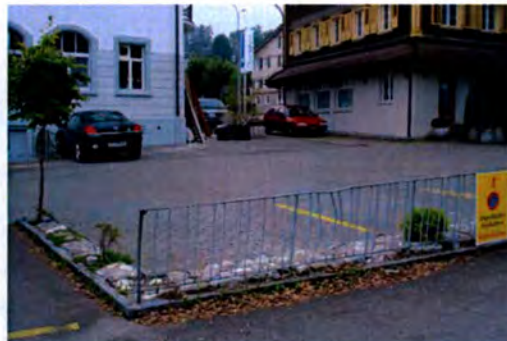
Aussenraum hinter dem „Ochsen“: Das ist eine gesichtslose Abstellfläche. Entweder die Baulücke schliessen oder pflästern und mit Bäumen besetzen.

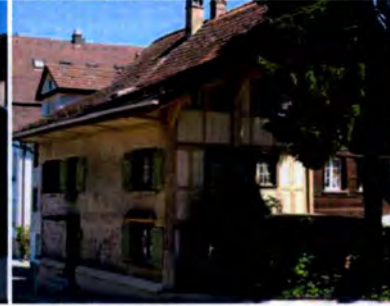
3. Vers. Nr.: 473/474

3. Giebelständig ausgerichtetes Doppelhaus mit Kehrgiebelanbau nach Osten. Strassenseits die Trauffront (sekundär angehoben, was einen Dachknick ergab) mit dem Eingang in den einen Hausteil. Dieser Teil mit Fensterwagen, Fassadentäferung; gestrickte Konstruktion, auf das 18. Jahrhundert zurückgehend. Östlicher Hausteil mit Einzelfenstern, wohl um 1850 umgebaut, damals kam wohl der Kehrgiebelanbau dazu, konstruiert in Riegelbauweise. Dort er historische Treppenaufgang unter auskragendem Obergeschoss. Rückfronten teils verschindelt, teils mit Deckleistenschirm.

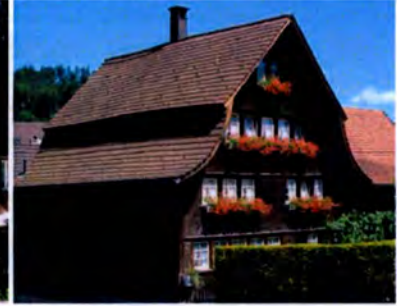
4. Vers. Nr.: 476

4. Übereck stehendes Haus mit barockem Mansardengiebel, diesbezüglich Vorbild für das Gemeindehaus. Strickbau. Rückfront mit auskragendem Obergeschoss in Bohlenständerbauweise. Barock verzierte Pfettenkonsolen, Im Giebfeld aufgemalter Spruch: „M. IT T Gottesgnad ein gsunder Leib/ein sauber Bett/ein schönes Weib/täglich Brod und guten Wein/was kans auf Erden bessers sein/ 1791“. Fensterwagen (grosse Firstkammer). Rundschindelschirm.

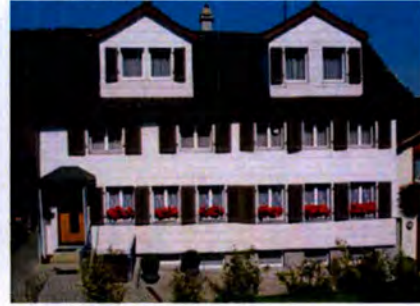
6. Vers. Nr.: 479

6. Traufständiger Ständerbau. 19. Jh. Kern vielleicht älter. 2 Dachquerhäuschen geben den charakteristischen Akzent. *Störfaktor: Zitat Damaris Koller: „Südseite durch exemplarische Verschandelung entsteht.“*

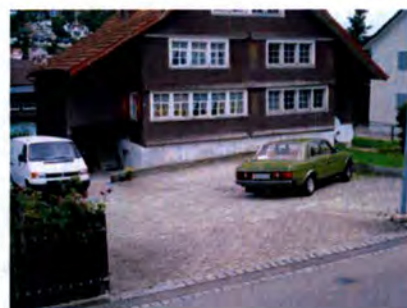
Bei Haus Nr.7 ist der ganze Garten einer öden Parkplatzfläche geopfert worden. Der verlorene Garten sollte wieder hergestellt werden. Ein Autoabstellplatz läge immer noch gut drin.

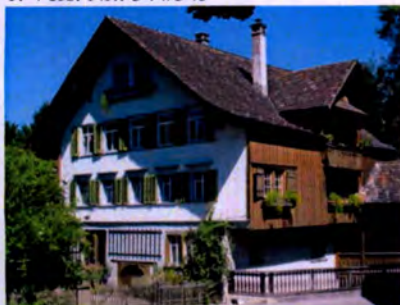
1. Vers. Nr.: 344/345

1. Schutzobjekt. Siehe Inv. Nr.: 117

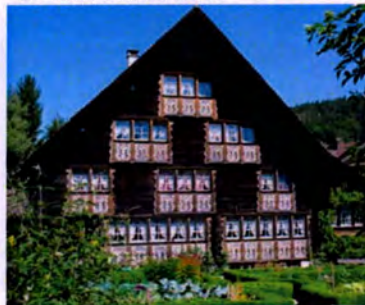
2. Vers. Nr.: 361/362

2. Schutzobjekt. Siehe Inv. Nr.: 115

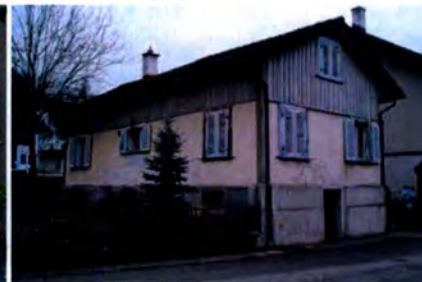
7. Vers. Nr.: 353

7. Bescheidenes Kleinwohnhaus, wohl entweder ein umgenutztes Waschhaus oder eine umgenutzte Werkstatt. Hübsch in Gliederung und Materialien. Es spiegelt dorfgeschichtliche Inhalte.

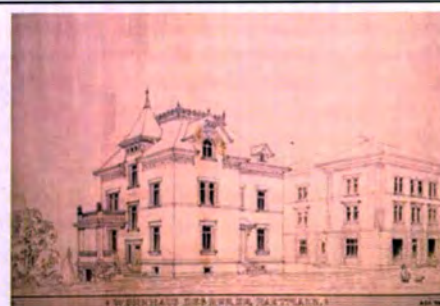
Planzeichnung von 1905. Haus Nr. 1 und 2.

2. Architekt: Eduard Wagner. Baujahr: 1905. Bauherr: Dr. med. Hartmann. Arzt haus im Schlösschenstil, mit einem Einschlag deutscher Försterhausromantik (Historismus). Kubischer Körper, 2 hohe Geschosse. Strassenseitig ein leicht vorspringender Risalit mit dem Eingang in der Nische zum Hauptbau. Attraktives, vielfältig gestaltetes Dach: Dachterrasse, verziertes Eisengeländer, Gratspitzen mit Kugeln, Krüppelwalm, Türmchen, kleinen Lukarnen, Biberschwanzziegeln, Gratnoppn. Das Haus mit der am reichsten ausgestalteten Dachlandschaft in Oberuzwil. Innen mit den historischen Täferungen, den alten Gussradiatoren. Nach Osten authentischer Gartenzimmeranbau mit Terrasse.

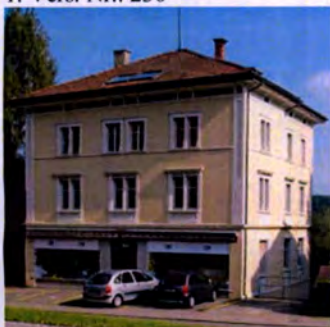
1. Vers. Nr.: 230

1. Architekt: Eduard Wagner. Baujahr unbekannt: um 1900. Würfelförmiger, wohlproportionierter Baukörper mit Zeltdach. Städtische Ausstrahlung, zum Glück nicht purifiziert. Sockelzone mit Laden (umgebaut); darüber, oberhalb eines umlaufenden Gurtgesimses, 2 hohe Geschosse, und unter der Dachkante ein Kniestockband, dessen Gliederung der Fenstereinteilung an den Fassaden entspricht. Eine vom Jugendstil berührte Ecklisene verstärkt den harmonischen Gesamteindruck. Die Fenster schweben nicht in der Fläche, sondern sind mit noblem Gebälk und Bändern eingebunden. Den Sockel betonen quer laufende Quadergurten. Die Südseite ist eigentlich die Rückseite. Hier in der Mittelachse das Treppenhaus, sichtbar an den verschobenen Fensterhöhen. Weil hier der Hang abfällt, ergibt sich ein zusätzliches Untergeschoss, charakterisiert durch horizontale Bandzeichnung.

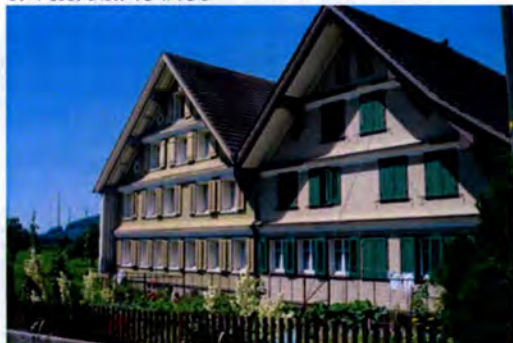
1. Vers. Nr.: 734/736

1. Schutzobjekt. Siehe Inv. Nr.: 127.

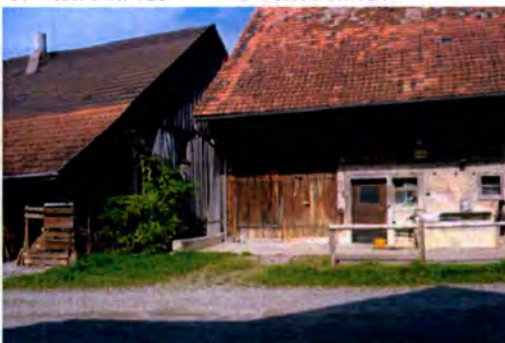
3. Vers. Nr.: 735

3./4. Zwei grosse Stallscheunen mit weit herabgezogenen Dächern (schöne Biberschwanzeindeckung). Sie bilden den Hof. Tore, Holzteile und Mauerwerk repräsentieren traditionelle Landwirtschaft, wo noch nicht die Maschine alles definiert. Natürliche Vorplätze, ein Brunnen - das unterstreicht die wohlthuende Atmosphäre.

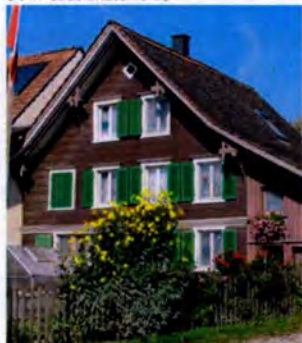
5. Vers. Nr.: 745

5. Bauernhaus, spätes 18. Jh. Ständerbauweise. Flugsparrendreiecke mit profilierten Bügen verraten noch die Substanz. Einzelfenster, wohl ursprünglich Fensterwagen. Rückseite mit auskragendem Obergeschoss. Westseitig angebauter, mehrfach erweiterter Stalltrakt, der in seiner heutigen Dimension das Wohnhaus klein erscheinen lässt. *Störfaktor: Vergrößernd wirkende Eternitverkleidung rundum. Sprossenlose Normfenster.*

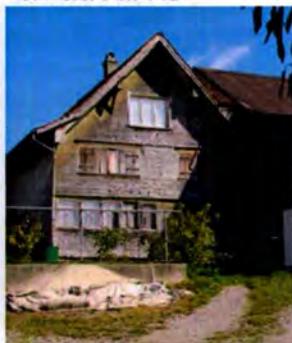
6. Vers. Nr.: 742

6. Bauernhaus, spätes 18., frühes 19. Jh. Ständerbauweise. Hauptfront weitgehend original mit Reihenfenstern, Rundschindelbeschlag. Dachuntersichten mit einfacher Dekorationsmalerei aus dem 19. Jh. Seitlich angebauter, mehrfach erweiterter und heute im Verhältnis zum Wohnhaus übergross wirkender Stall. *Störfaktor: Das Normfenster in der Firstkammer sollte rückgängig gemacht und den andern Fenstern angepasst werden.*

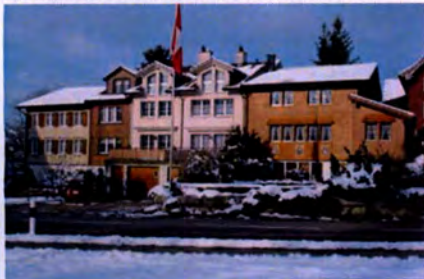
1. Vers. Nr.: 643/2558/2561/2562/648

1. Flarzhäuser von 5 Einheiten. Im Kern aus dem 17. Jh. Ehemals durchwegs traufständig. Nach Brand 1991 stark erneuert, teilweise ganz neu. Vorbildlich die mit Rundschildeln verschirmten Fronten beim letzten Haus. Dieses hat den historischen Charakter am authentischen zu wahren vermocht. Die hinzugekommenen Dachaufbauten geben der ganzen Gruppe einen etwas anderen Charakter.

*Störfaktor: Die **schräg** dem Dachverlauf entlang geschnittenen Fenster an den Dachquerhäusern bei Nr. 645 und 646.*

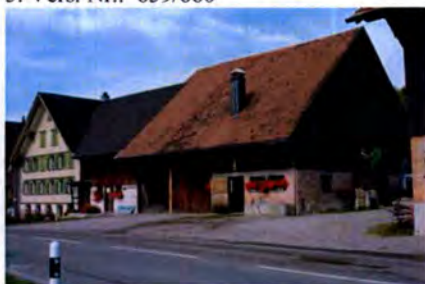
5. Vers. Nr.: 659/660

5. Bauernhaus. Stallscheune nach Osten angebaut. Eine grösser und höher dimensionierte Erweiterung kam sekundär dazu. Das Haus weist ins 19. Jh., Bohlenständerkonstruktion mit Einzelfenstern, die Stallscheunenerweiterung in die 1. Hälfte des 20. Jahrhunderts (gut proportioniert, passende Materialien).

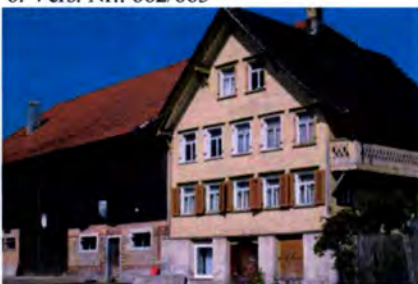
6. Vers. Nr.: 662/663

6. Bauernhaus mit westlich angebaute Stallscheune, etwas näher an die Strasse geschoben, so dass es optisch einen Abschluss des Ortsbildes markiert. Bohlenständerkonstruktion, Einzelfenster, mit Laube an der östlichen Traufseite aus der Zeit um 1900. Dieses Haus hat noch Vorfenster und als einziges in der ganzen Reihe den Eingang in der Mitte der Hauptfassade.

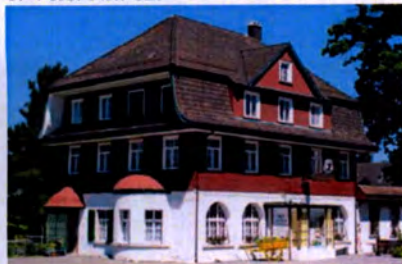
1. Vers. Nr.: 629

1. Stattlicher, architektonisch ambitionierter Hotelbau (ehemals mit Bädern im Untergeschoss) von 1913, dem Heimatstil/Jugendstil verpflichtet, typologisch anknüpfend an bernische Landhäuser. Architekt? Opulentes Mansardendach mit Krüppelwalm und Dachquerhaus. Sockelzone massiv, mit Rundbogenöffnungen. Darüber Riegelkonstruktion mit Schindelschirm. Bis dato sind noch die historischen Fenster erhalten, mit Holzschlagläden (Jalousien). Nach Westen 2 schöne eingeschossige Ausbauten mit rund gewölbten Blechhauben. Nach Osten durchgezogene Balkonanlage im Dachgeschoss. Darunter eingeschossiger Saalanbau von 1985. *Störfaktor: völlig unverständlicher, hässlicher Dachausbau an der Ostseite, erstellt 2006.* Innen: alles verändert, erneuert.

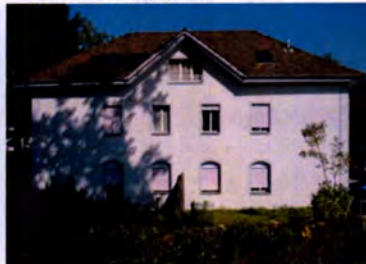
2. Vers. Nr.: 631

2. Ehemaliges Badhaus. Das jetzige Walmdach mit dem Quergiebel lässt vermuten, dass es sich um einen Bau aus der Zeit des Klassizismus handelt. Dieser Eindruck täuscht. Ursprünglich besass das Badhaus ein einfaches Satteldach und ist 1873 erbaut worden. Die industriell anmutenden Stichbogenöffnungen der unteren Fensterreihe verraten diese Epoche. Ehemals 6 Fensterachsen. Die axialsymmetrische Gesamtwirkung ist heute das Charakteristikum des Gebäudes.

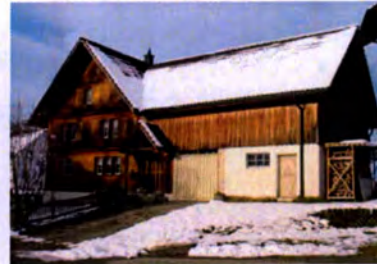
3. Vers. Nr.: 634

3. Ehemals Bauernhaus mit seitlich angebautem Stall. **Abgebrannt 1991.** Wieder aufgebaut unter Einhaltung der historischen Erscheinung und als Holzkonstruktion mit verschindelter Hauptfront, Reihenfenstern, durchlaufendem Klebdachfries sowie Flugsparrengebälk. Historisch ist noch der Unterbau des Stalls.
