## Schutzverordnung

vom 25. Oktober 2010<sup>1</sup>

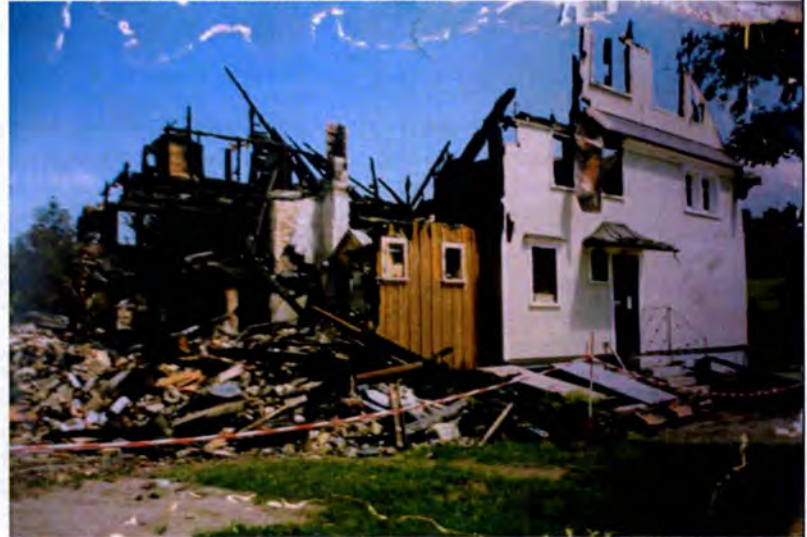
Ein Brandfall von 1991 zerstörte das Haus 4:

4. Das alte Bad, ursprünglich verbunden mit einer Gastwirtschaft (Gasthaus „Traube“). Schon 1637 in einer Badeverordnung erwähnt, 1798 im Besitz von Joseph Stadler, einem Mitglied des Rats in der Helvetik (Damaris Koller). Später Bauernhaus. **Abgebrannt 1991.** Wieder aufgebaut als Holzkonstruktion in den gleichen Dimensionen, unter Wahrung der historischen Gesamterscheinung. Breit gelagerter Baukörper mit Satteldach. In der Hauptfront hoher Querfirst. Reihenfenster, durchlaufende Fensterversdachungen, Schindelschirm/Täferung. Der Eingang westseitig auf den Platz. Rückwärtig angeschobene Stallscheune, anlässlich des Neubaus als Wohnhaus gestaltet mit 3 durch die Traufkante nach oben gezogenen Lukarnen. Sockel gemauert mit 3 Garagen.

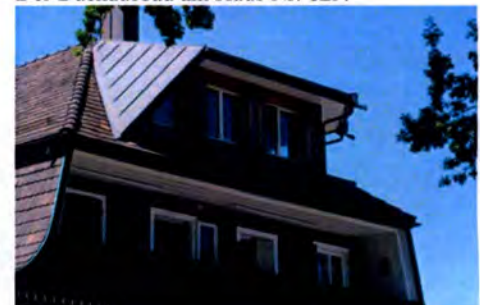
Der Dachausbau am Haus Nr. 629.

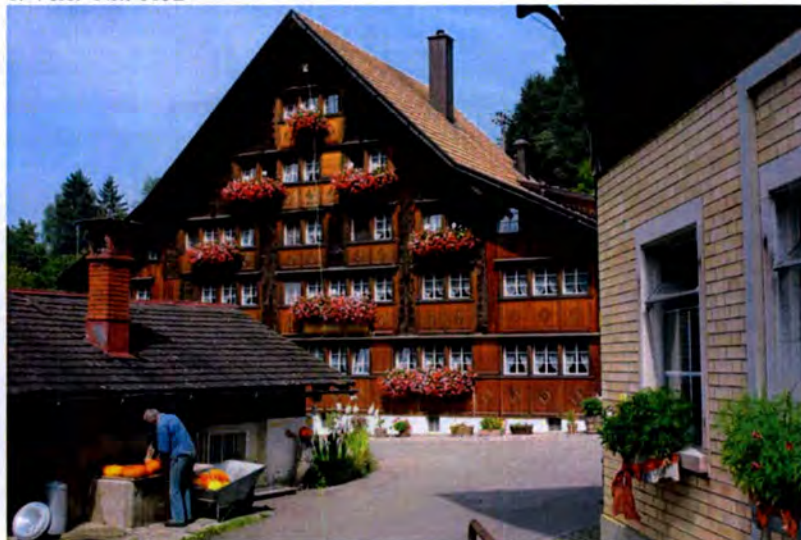
1. Vers. Nr.: 1152

1. Schutzobjekt Nr. 139. Das grosse, in seiner Monumentalität einzigartige Haus dominiert das Ensemble.
2. Bauernhaus, 18. Jh. Doppelhaus mit seitlich angebautem Stall. Strickbauweise, hinterer Teil Bohlenständer. Reihenfenster. Strickvorstösse in der Fassade noch vorhanden. Firstkammer mit 6 Fenstern. Ursprünglich wohl kein Doppelhaus. Innen erneuert. *Störfaktor: Die Eternitverkleidung an der Hauptfassade des äusseren, südwestlichen Hausteils sollte bei einer Renovation entfernt werden.*
3. Grosse Stallscheune, teilweise ausgebaut. Grundgeschoss in Sichtbackstein. Es ist richtig, dass neue Fenstereinbauten nach traditionellen Massstäben erfolgen.
4. Waschhaus (wohl 19. Jahrhundert). Seine Stellung verbindet die Hauptbauten und sichert dem Platz die Geschlossenheit. Der schöne Kamin gewährt die Lesbarkeit der ehemaligen Funktion.

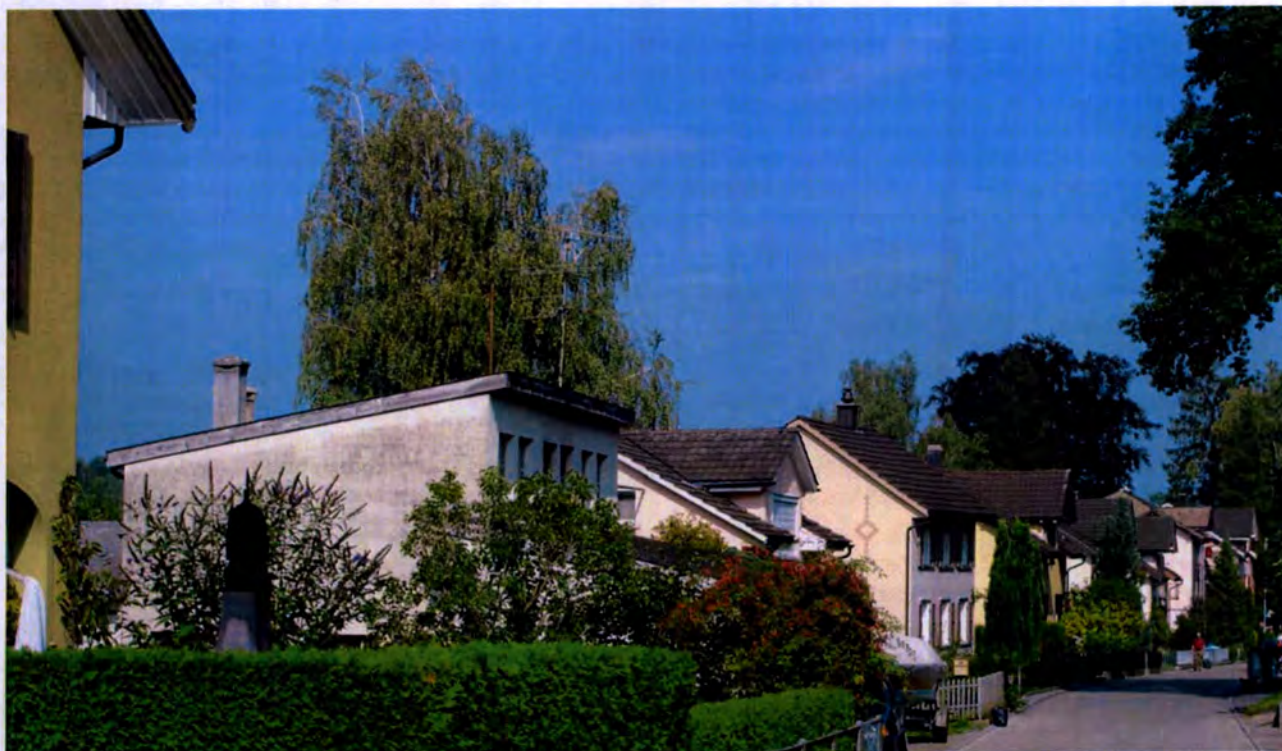
## Baugruppe: Neugasse

Bauzeile von einheitlicher Wirkung. Bescheidene Angestelltenhäuser, ein- bis zweigeschossig, die meisten mit Dachquerhaus. Alle mit Grünvorzone und durchlaufenden Gartenzäunen. Das ergibt ein wohnliches, ruhiges Gesamtbild. Alle Häuser haben die Eingänge seitlich, die meisten an der Ostseite. Das Eckhaus zur Lelechtenstrasse markiert optisch den Abschluss. Die ganze Kleinmasstäblichkeit sollte gewahrt bleiben. Die abfallende Nordseite der Zeile ist gesäumt vom parallel verlaufenden Heerweiher. Dieser bietet Gewähr, dass nicht einst ein störender Baukoloss das Ensemble „erdrückt“. An der Ostseite schliesst sich ein prächtiger Baumbestand an, locker über eine (öffentliche), sozusagen parkähnliche Wiese verteilt.

Im ISOS verzeichnet „einheitliches Wohnquartier mit hangparallel gereihten Bauten, 19./A.20. Jh.“ (Kat. AX/XA), ebenso der Heerweiher (Kat. X). Der formschöne Baukörper der Filteranlage am Heerweiher datiert von 1927 (Architekt: Eduard Wagner).

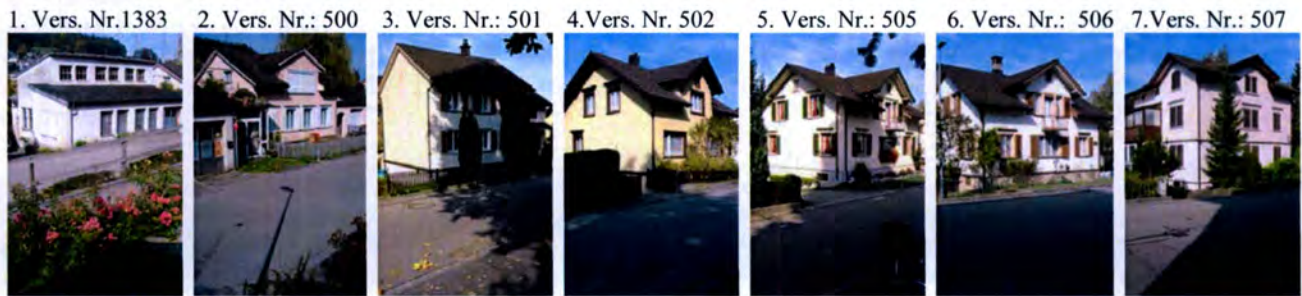
1. Industrieller Bau aus der Mitte des 20. Jahrhunderts mit abgesetztem Firstverlauf, so dass es aussieht wie 2 gegeneinander geschobene, verschieden hohe Pultdachbauten. Zwei Fensterbänder, das eine ebenerdig, das obere über dem tiefer durchlaufenden Dach. Betonbauweise. Im ISOS erwähnt. Der Körper ist angebaut an das folgende Wohnhaus (Nr. 2). Hier ist die ursprünglich durchlaufende Zaunfront unterbrochen.

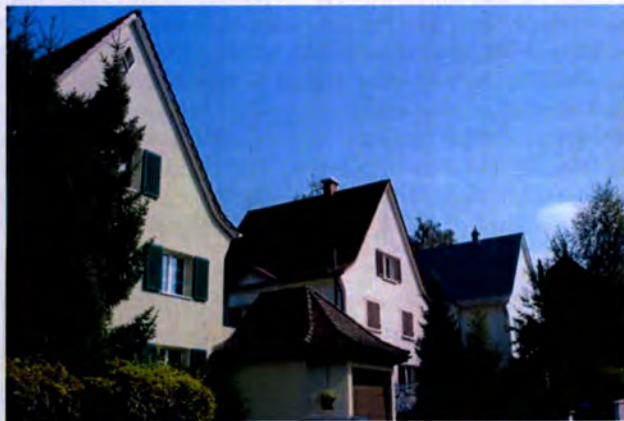
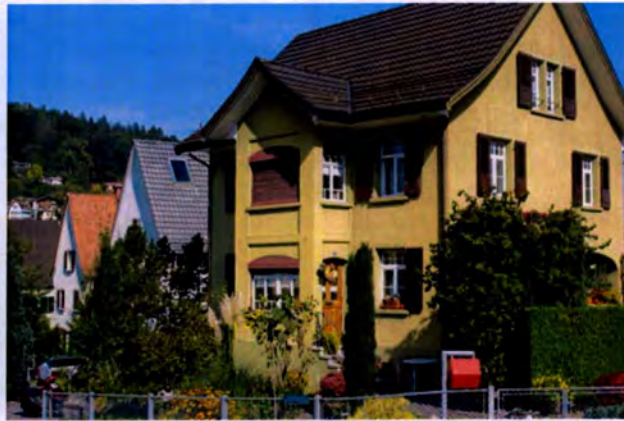
## Baugruppe: Lelechtenstrasse

Das Ensemble ist bestimmt durch drei untereinander praktisch identische Wohnhäuser, die historisch Prototypen des modernen Einfamilienhauses darstellen. Geschlossene Erscheinung. Steile, im Ansatz leicht geknickte Satteldächer. Äusserst knappe Dachvorsprünge. Bergseitig kubische Terrassenanbauten, eingeschossig, zurückversetzt, mit Gartenausgang. Die Dreierheit wird ergänzt durch ein viertes Haus, welches die Gruppe hangwärts, etwas schräg gestellt, abschliesst und aus derselben Zeit stammt, aber stilistisch noch die Sprache der Jahrhundertwende spricht. Unten die Moderne, oben die Reform als Vorläuferin. Unten ganz sec, allerdings mit kleinen Reminiszenzen wie etwa einem klassizistischen Giebelversatzstück im Dach über dem Eingang. Dieser ist bei zwei Häusern seitlich angeordnet, so dass ihre Fassaden sehr gelassen und unaufgeregt wirken. Oben ist noch die Verspieltheit der Vorkriegszeit spürbar, als in der Ostschweiz die Stickereiblüte ihren Höhepunkt erreicht hatte. Erbaut worden sind alle vier Häuser kurz nach 1925 (um 1927). Die Häuser stehen nicht direkt an der Strasse, sondern zurückversetzt mit je einem Garten davor. Die Mauern gegen die Strasse sind nicht mehr durchgängig erhalten. Die historische Aufnahme zeigt auch eine Hecke. Das Private des Hausgrundstücks wird dadurch optisch betont. Damaris Koller: „Erhaltenswerte Baugruppe“.

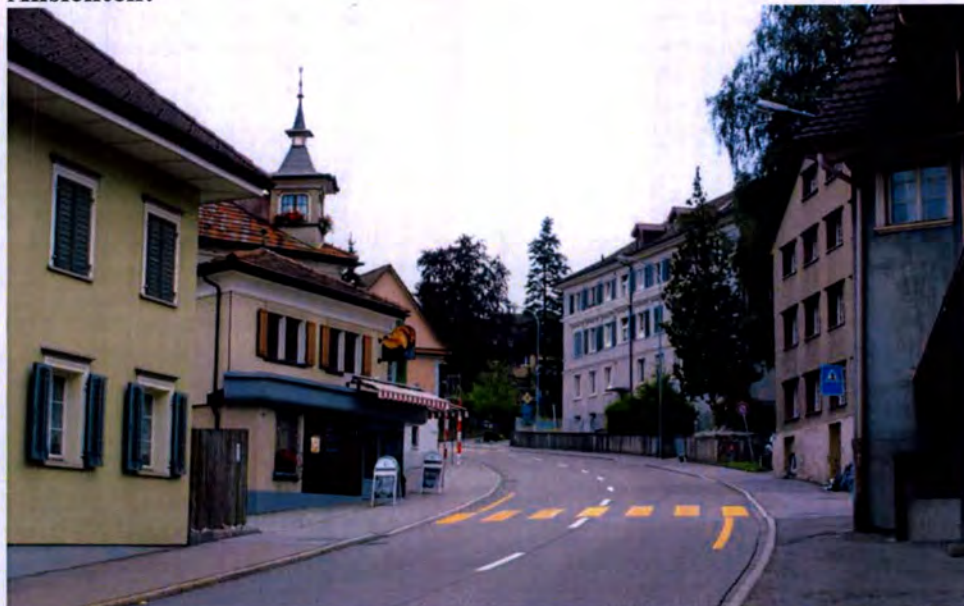
## Baugruppe: Flawiler Strasse

Die ansteigende Flawilerstrasse beschreibt eine Linkskurve. 6 Häuser prägen die Situation. Aussenseite: 3 Bauten säumen, der Kurve entsprechend abgewinkelt, den gebogenen Strassenverlauf. Das unterste steht vorgeschoben an den Rand, während die oberen beiden schrittweise zurücktreten. Andererseits nimmt das Volumen nach oben je zu. Der oberste lang gestreckte Baukörper, eine ehemalige Textilfabrik, dominiert die ganze Baugruppe. Innenseite: 3 langformatige Häuser stehen mit ihrer Schmalseite schräg gegen die Strasse, so dass immer die obere Hausecke den Trottoirrand berührt. Das unterste Haus ist teilweise ein Neubau, der aber die Masse des historischen Vorgängerhauses übernommen hat und daher den ortsbaulichen Stellenwert der Baugruppe aufrecht hält. Es gehört zur BG, erhält aber keinen Punkt. Im Ganzen eine Anordnung von herausragender Qualität. Darüber hinaus enthalten einige der 5 Bauten das eine oder andere hübsche Detail.
